KIZ KULESİ'nin

**TAŞIYICI SİSTEMİNİN MEVCUT DURUMU,
ONARIM, İYİLEŞTİRME VE YENİLEME
ÖNERİLERİ HAKKINDA**

TEKNİK RAPOR

İ.T.Ü.	
AFET YÖNETİMİ ENS. MD.	
Tarih	: 18.02.2022
Kayıt No:	62

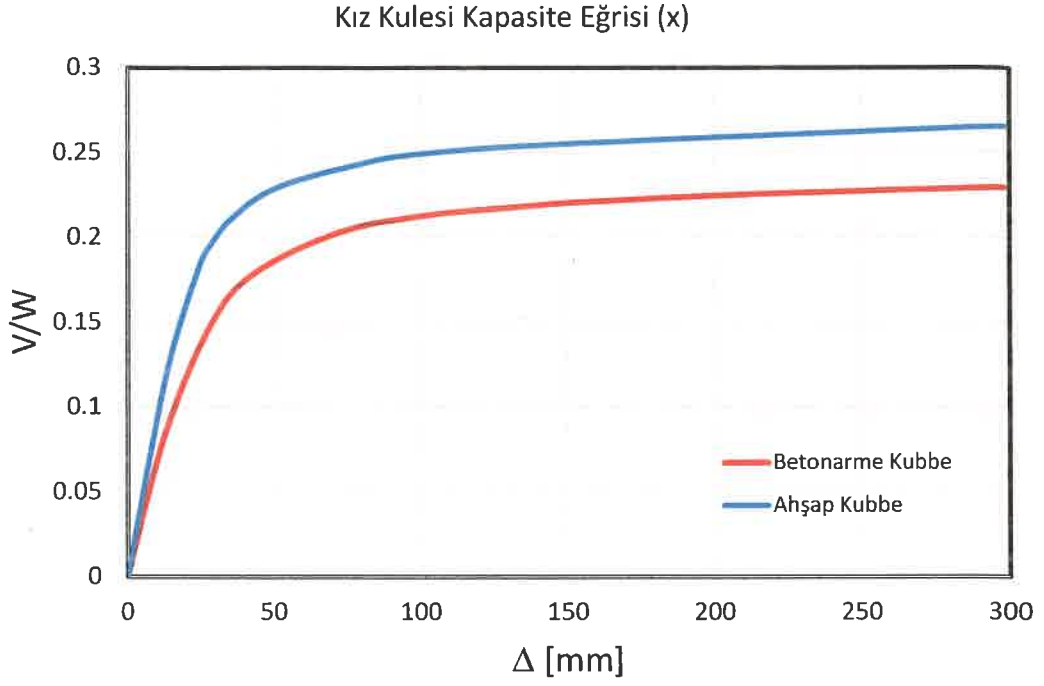
Şekil 20. Kız Kulesi yatay yük kapasite eğrileri (x doğrultusu)

oranı şeklinde tanımlanan yatay yük parametresi ve +25.10 kotundaki kule tepe noktasının yatay yer-değiştirme (Δ) ilişkisi esas alınarak x doğrultusu için, Şekil 20 ve y doğrultusu için, Şekil 21, verilmiştir. Grafiklerden, iyileştirilmiş ya da özgününe uygun olarak restore edilmiş kulenin kapasitesinin mevcut durumdaki kulenin kapasitesinden %15 ~ %33 mertebesinde daha fazla olduğu sonucuna varılmıştır. Kız Kulesi taşıyıcı sistemi iyileştirme projesinin hazırlanması aşamasında duvarlardaki hatıl boşluklarının onarımı, duvarlardaki boşlukların enjeksiyon yöntemi ile onarılması, gergi sistemi oluşturulması gibi önerilerin modele eklenmesi ile yapının yatay yük taşıma kapasitesinin daha da artmasının mümkün olabileceği düşünülmektedir.

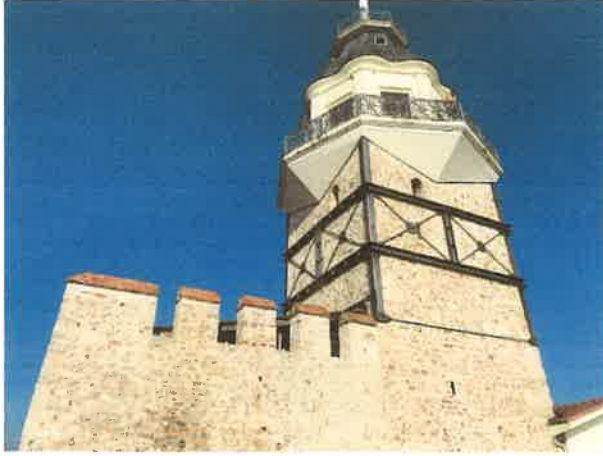
Foto 1. Güney Cephesi

- 2000 yılındaki restorasyon sırasında kule cephelerinde çelik elemanlar ile bir güçlendirme sistemi oluşturulmuştur, Şekil 11,12,13,14, Foto 1,2. Bu sistemdeki çekme elemanları manşonlu olarak düzenlenmemiş olduğundan mevcut durumda gergin ya da başka bir deyişle yük taşımadığı saptanmıştır. Birleşimleri de özensiz olarak yapılmış olan bu sistemin kule duvarlarının stabilitesini artıran bir etkinliğinin olmadığı belirlenmiş olup, sökülmesi, kulenin en az üç kotunda paslanmaz çelik elemanlar ile gergi düzenlenmesi, Şekil 15, önerilir. Bu gergi sisteminin

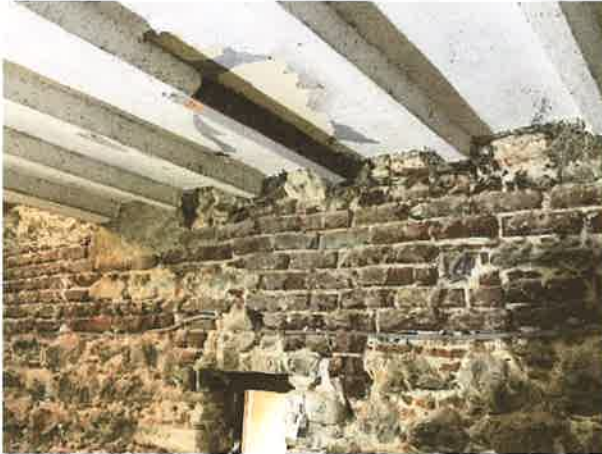
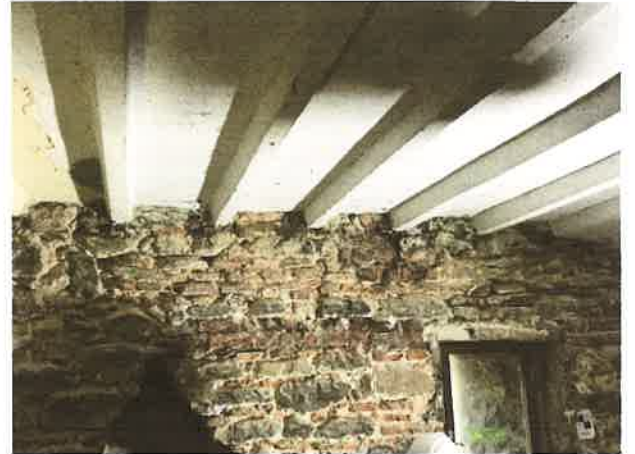
+12.23 kotlarında betonarme plaklı çelik kirişli döşemeler düzenlenmiştir, Foto 15,16. Döşemelerde çelik profiller NPI140 en kesitli olarak seçilmiş ve 50cm ~ 60cm aralıklarla yerleştirilmiştir. Çelik profillerin üzerinde 10cm kalınlığında betonarme plak düzenlenmiştir. Bu döşeme sistemi duvarlara yaklaşık 5cm ~ 10cm sokularak mesnetlendirilmiştir. Kulenin +15.35 ve +19.67 kotlarında betonarme döşemeler düzenlenmiştir. Döşeme kalınlıkları $h_f = 8\sim 10$ cm mertebesindedir, Foto 6,7,8. Yapının katları arasında, mevcut durumda taşıyıcılığı tartışmalı, dökme mozaik ile oluşturulmuş konsol prekast basamaklarla düzenlenmiş bir merdiveni bulunmaktadır, Foto 17. +15.00 kotu üzerinde pencere boşlukları arasında 30cm x 60cm en kesit ölçülerinde betonarme kolonlar düzenlenmiş olup, bu kolonlar 30cm / 50cm enkesit ölçülerindeki kirişler ile çerçeve oluşturmaktadır, Foto 12,13. Kulenin +15.35 ve +38.11 kotları arasındaki bayrak direği, bir kenarı 22cm olan sekizgen şeklinde düzenlenmiştir, Foto 12. Bayrak direği +25.10 kotundan itibaren konsol şeklinde çalışmaktadır. Kolonların yığma kargir duvarlara mesnetlendiği kotta genişliği 60cm, yüksekliği 30cm olan betonarme bir hatıl sistemi düzenlendiği belirlenmiştir, Foto 10,14.

Foto 15. Kule çelik döşeme sistemi

Foto 16. Kule çelik döşeme sistemi

- Kız Kulesi'nin özgün durumunda ahşap döşemelerinin olduğu bilinmekte olup mevcuttaki betonarme plaklı çelik kirişli, Foto 15,16, döşeme sisteminin yerine ahşap döşeme sistemi oluşturulması, cephe duvarlarının düzlem dışı davranışlarını iyileştirmek amacıyla belirtilen kotlarda paslanmaz çelik gergilerin düzenlenmesi önerilir, Şekil 15. Mevcut durumda taşıyıcılığı tartışmalı, basamakları prekast dökme mozaik ile oluşturulmuş konsol merdivenin, Foto 17, yapıda hasar oluşmayacak şekilde sökülerek yerine ahşap iskeletli bir merdiven yapılması uygun olacaktır.

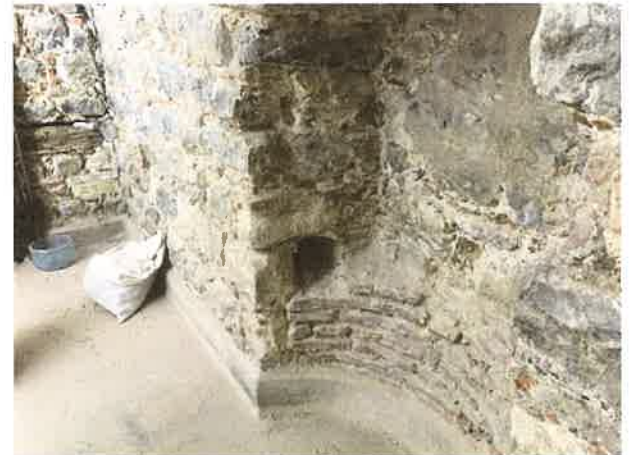
Foto 18. Hatıl boşlukları

olan davranışında bütünlük sağlanması mümkün olmuştur. Zaman içinde özelliğini kaybeden ve yok olan ahşap hatılların yenilenmesi duvarların deprem güvenliğini de artıracaktır. Ancak duvarların hangi bölgelerindeki ahşap hatılların sağlıklı, hangi bölgelerinde yok olduğunu tespit etmek mümkün değildir. Bu durumda öncelikle belirlenebilen ve açıkta olan hatıl boşluklarına, Foto 18, özgün ölçülerine yakın en kesit ölçülerinde yeni ahşap hatılların yerleştirilmesi ve bu boşlukların yeni ahşap hatıllar ile Şekil 22'de verilen detay doğrultusunda mümkün olduğunca tamamlanması önerilir.
