*İstanbul Kız Kulesi  
Taşıyıcı Sistemin Mevcut Durumu  
Hakkında Teknik Rapor*

**FATİH  
SULTAN  
MEHMET**  
VAKIF ÜNİVERSİTESİ

## **1. KONU**

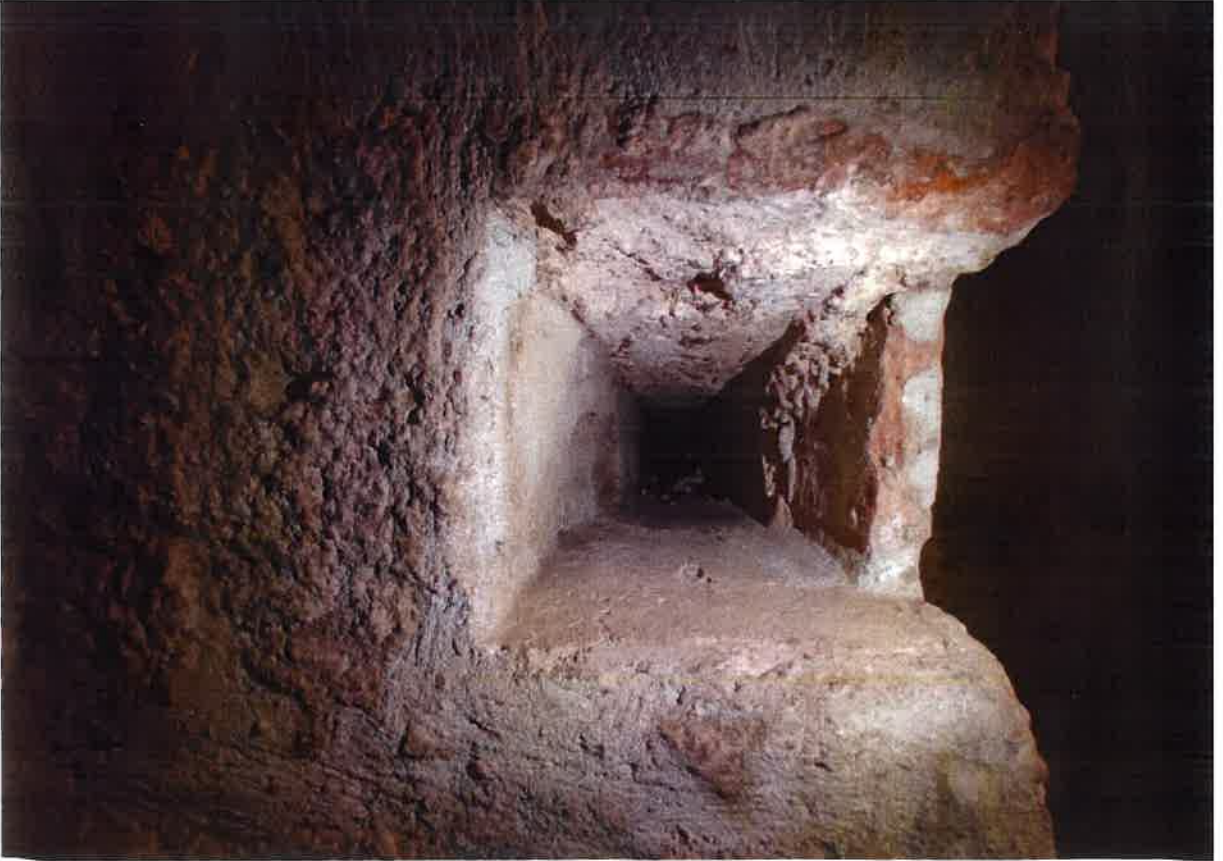
*Kârgir duvarlardaki ahşap hatıl boşlukları*

- Kulenin kârgir duvarları genel itibariyle iyi durumdadır. Bununla birlikte duvarlarda yer alan ahşap hatılların bazılarının çürüyüp yok olduğu gözlenmiştir.

- Kulenin kârgir duvarlarında enjeksiyon vb. yöntemlerle gerekli onarımların yapılması, rastlanan ahşap hatılların durumu kontrol edilerek işlevini yitirmiş veya yok olmuş ahşap hatıl elemanlarının aynı cins, bozulmaya karşı korunmuş ahşap elemanlarla yenilenmesi önerilir.

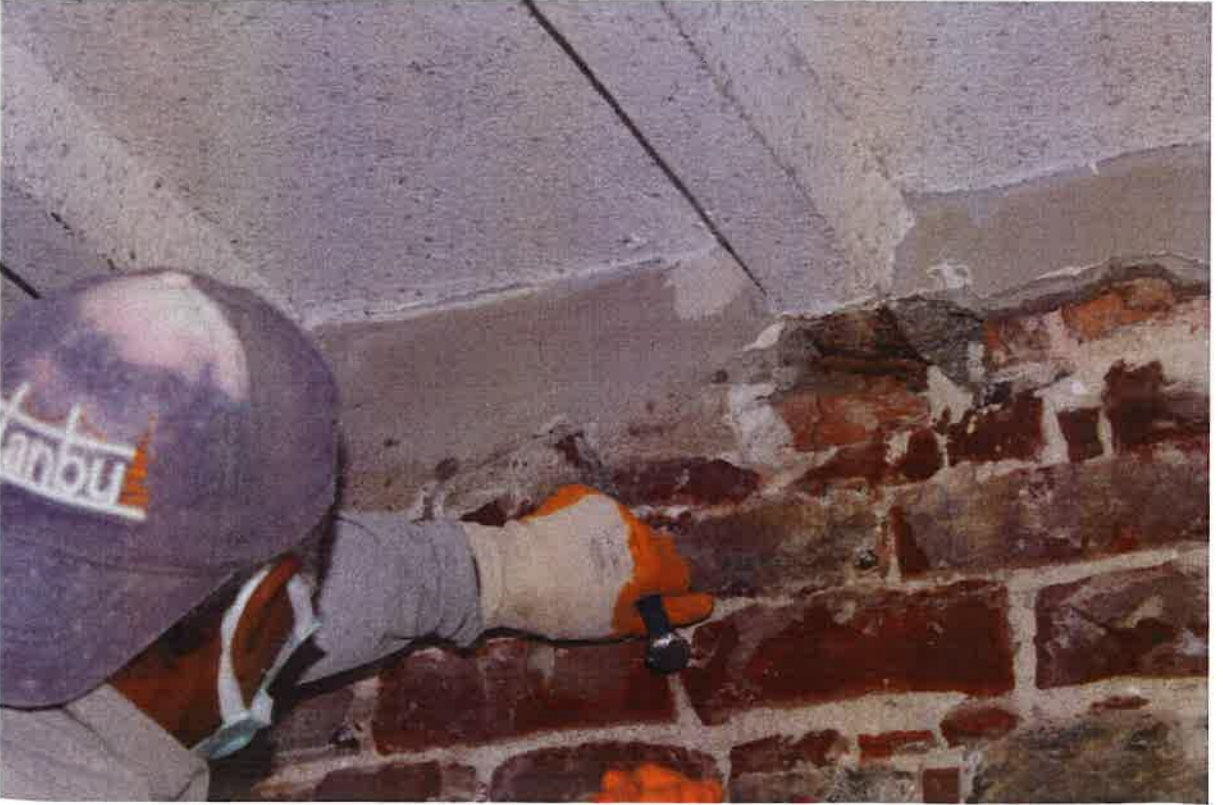
*Ara kat döşemelerindeki çelik profillerin mesnetleri*

- Kulenin alt katlarındaki döşemeler de çelik profilli betonarme döşemelere dönüştürülmüştür. Söz konusu döşemelerin mesnet detaylarında zayıflıklar olduğu gözlemlenmiştir.

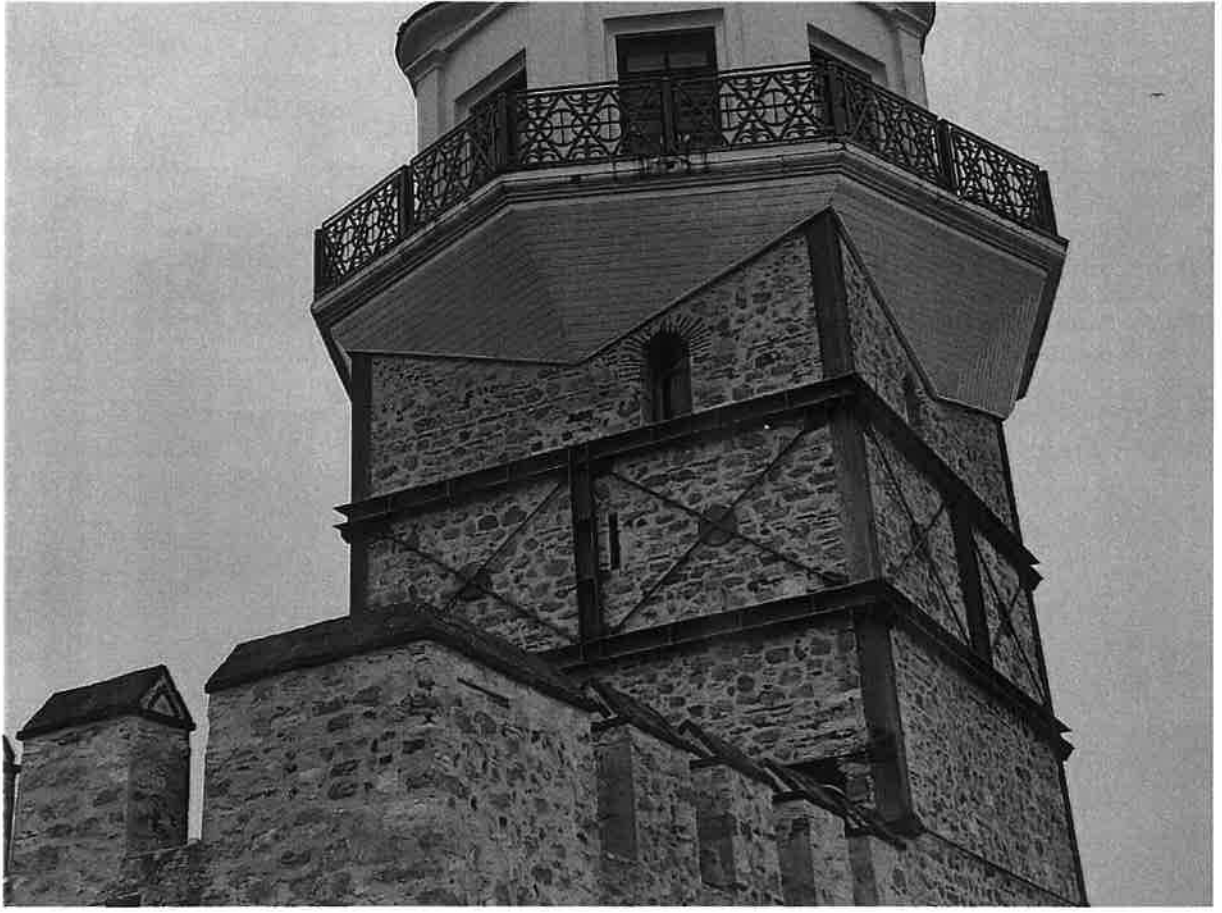
*Kulenin dışına yerleştirilen çelik kuşak ve çapraz elemanlar*

- Kulenin dış cephesinde, 1999 yılında yatay, düşey ve çapraz elemanlarla yapılan çelik kuşaklar mevcuttur. Köşelerde korniyer biçiminde çelik elemanlar yerleştirilmiş, iki seviyede yatay U profiller kullanılmış, aralarında ise düz ve çapraz çubuklar uygulanmıştır. Söz konusu çelik elemanlar kulenin özgün görünüşünü değiştirmesi sebebiyle yapıldığı dönemden bu yana kamuoyunun ve koruma uzmanlarının eleştirilerine konu olmaktadır.

- Kulenin özgün görünüşünü etkileyen dış cephedeki mevcut çelik elemanların kaldırılması ve sonrasında yapının çeşitli seviyelerinde kültür varlığının özgün görünüşü ve karakterini etkilemeyecek nitelikte, uluslararası koruma prensiplerini dikkate alarak, en az müdahale ilkesine uygun bir biçimde duvar içine gizlenmiş çelik kuşakların yapılması önerilir.

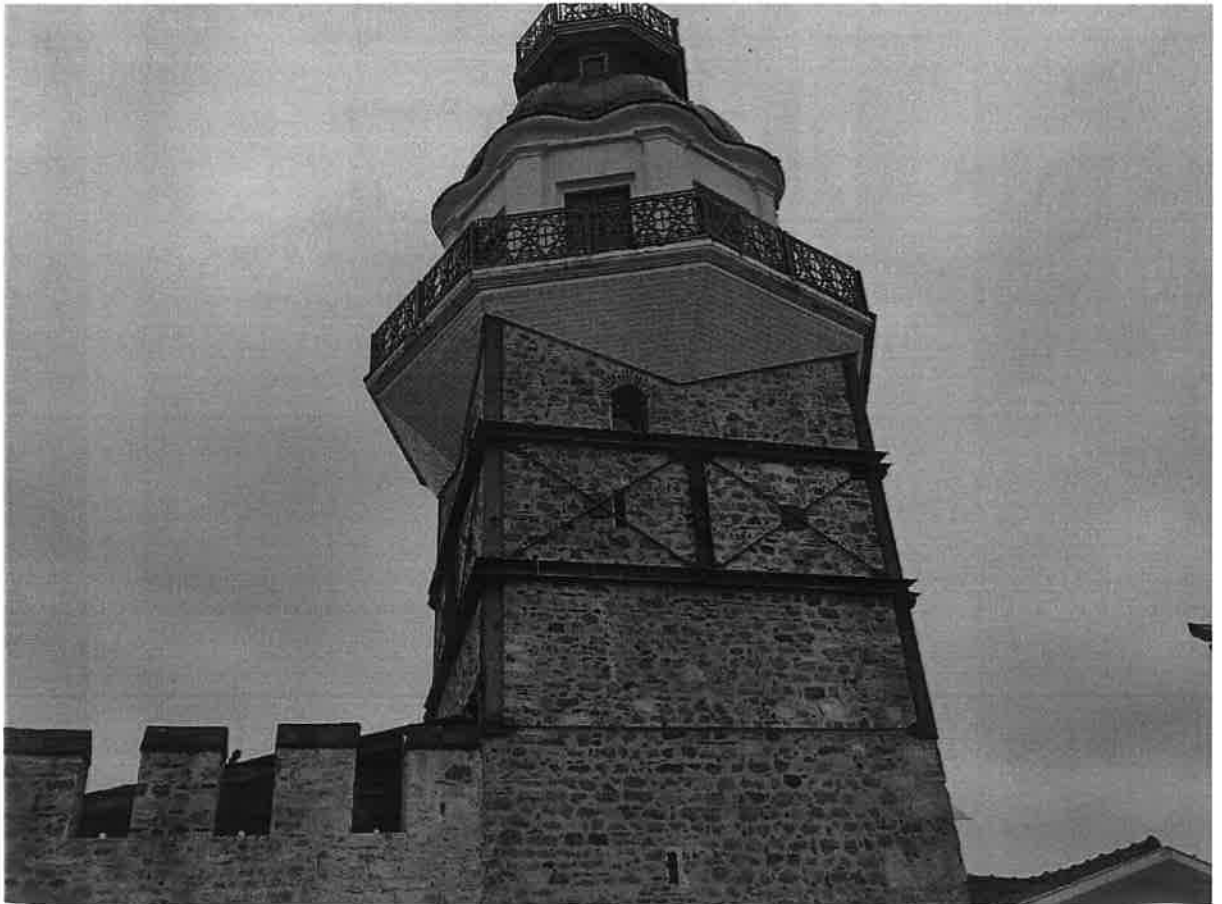
*Kulenin dışına yerleştirilen çelik kuşak ve çapraz elemanlar*

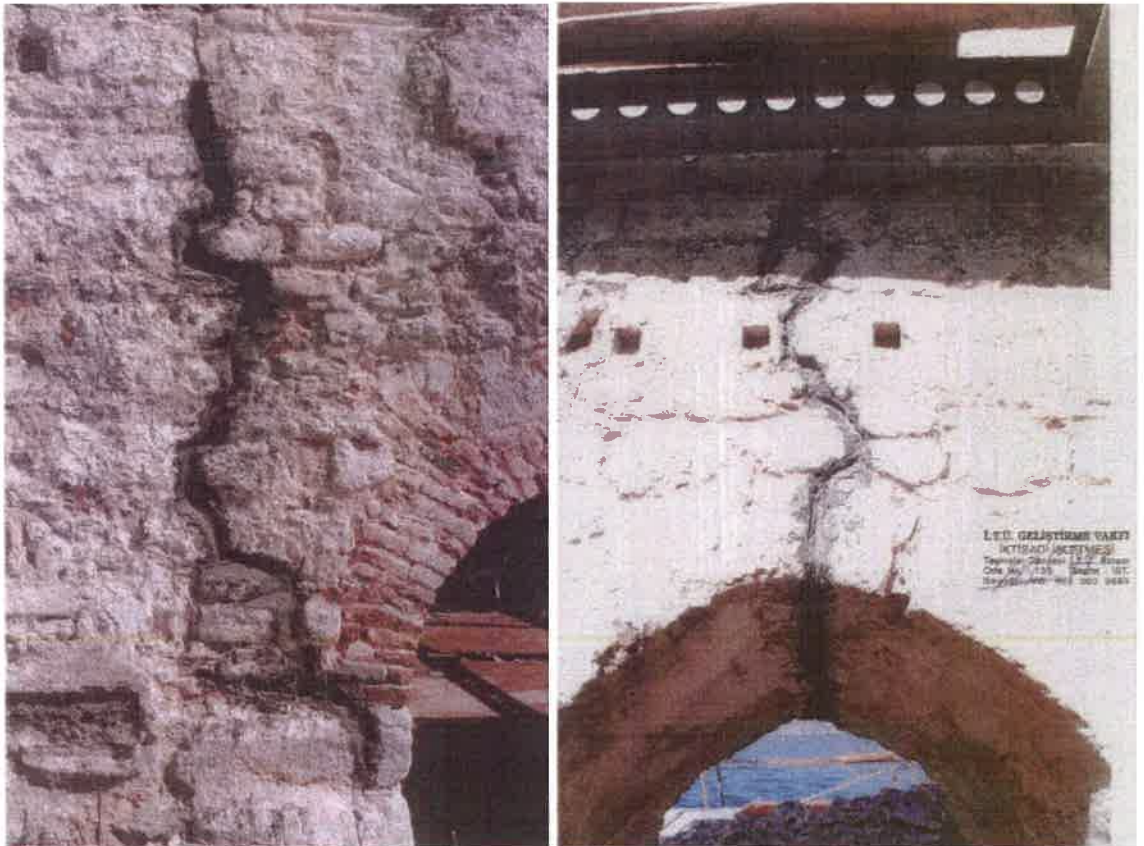
1999'daki restorasyon sırasında epoksi enjeksiyonu yapılan çatlaklar (Kurul Arşivi)

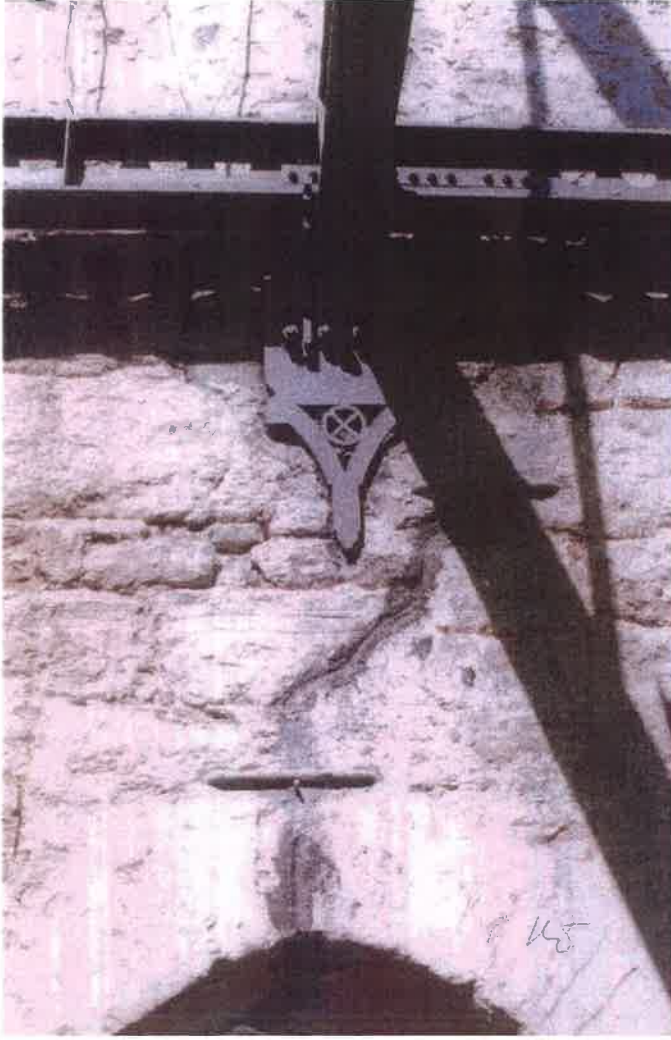
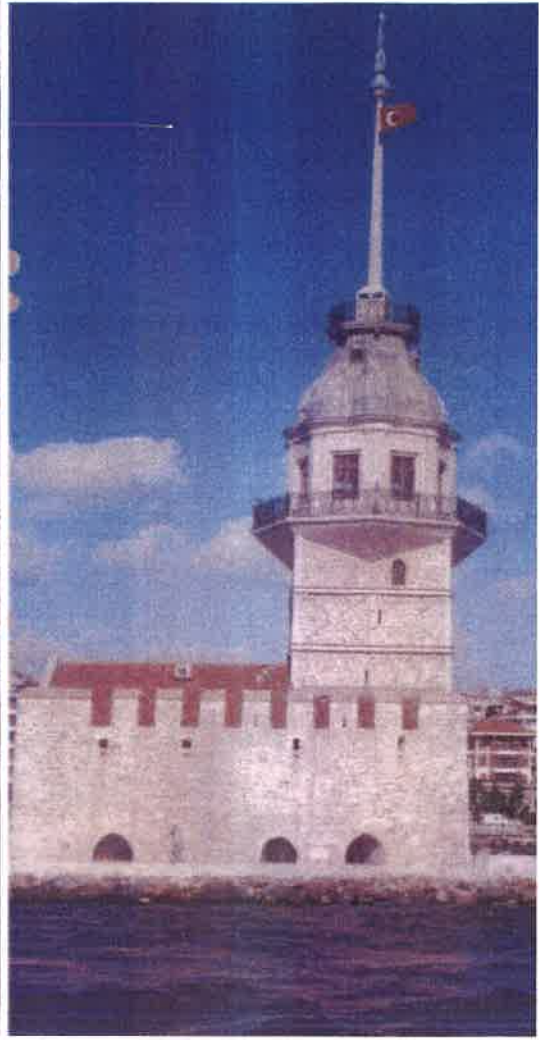
*1999'daki restorasyon sırasında epoksi enjeksiyonu yapılan çatlaklar (Kurul Arşivi)*

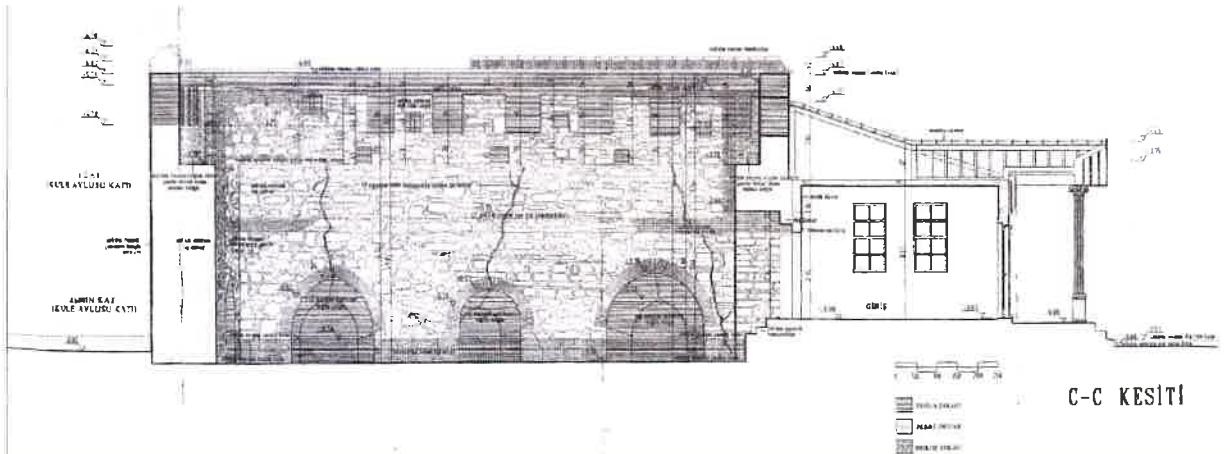
*1999 restorasyonu öncesindeki hasarlar (Kurul Arşivi)*

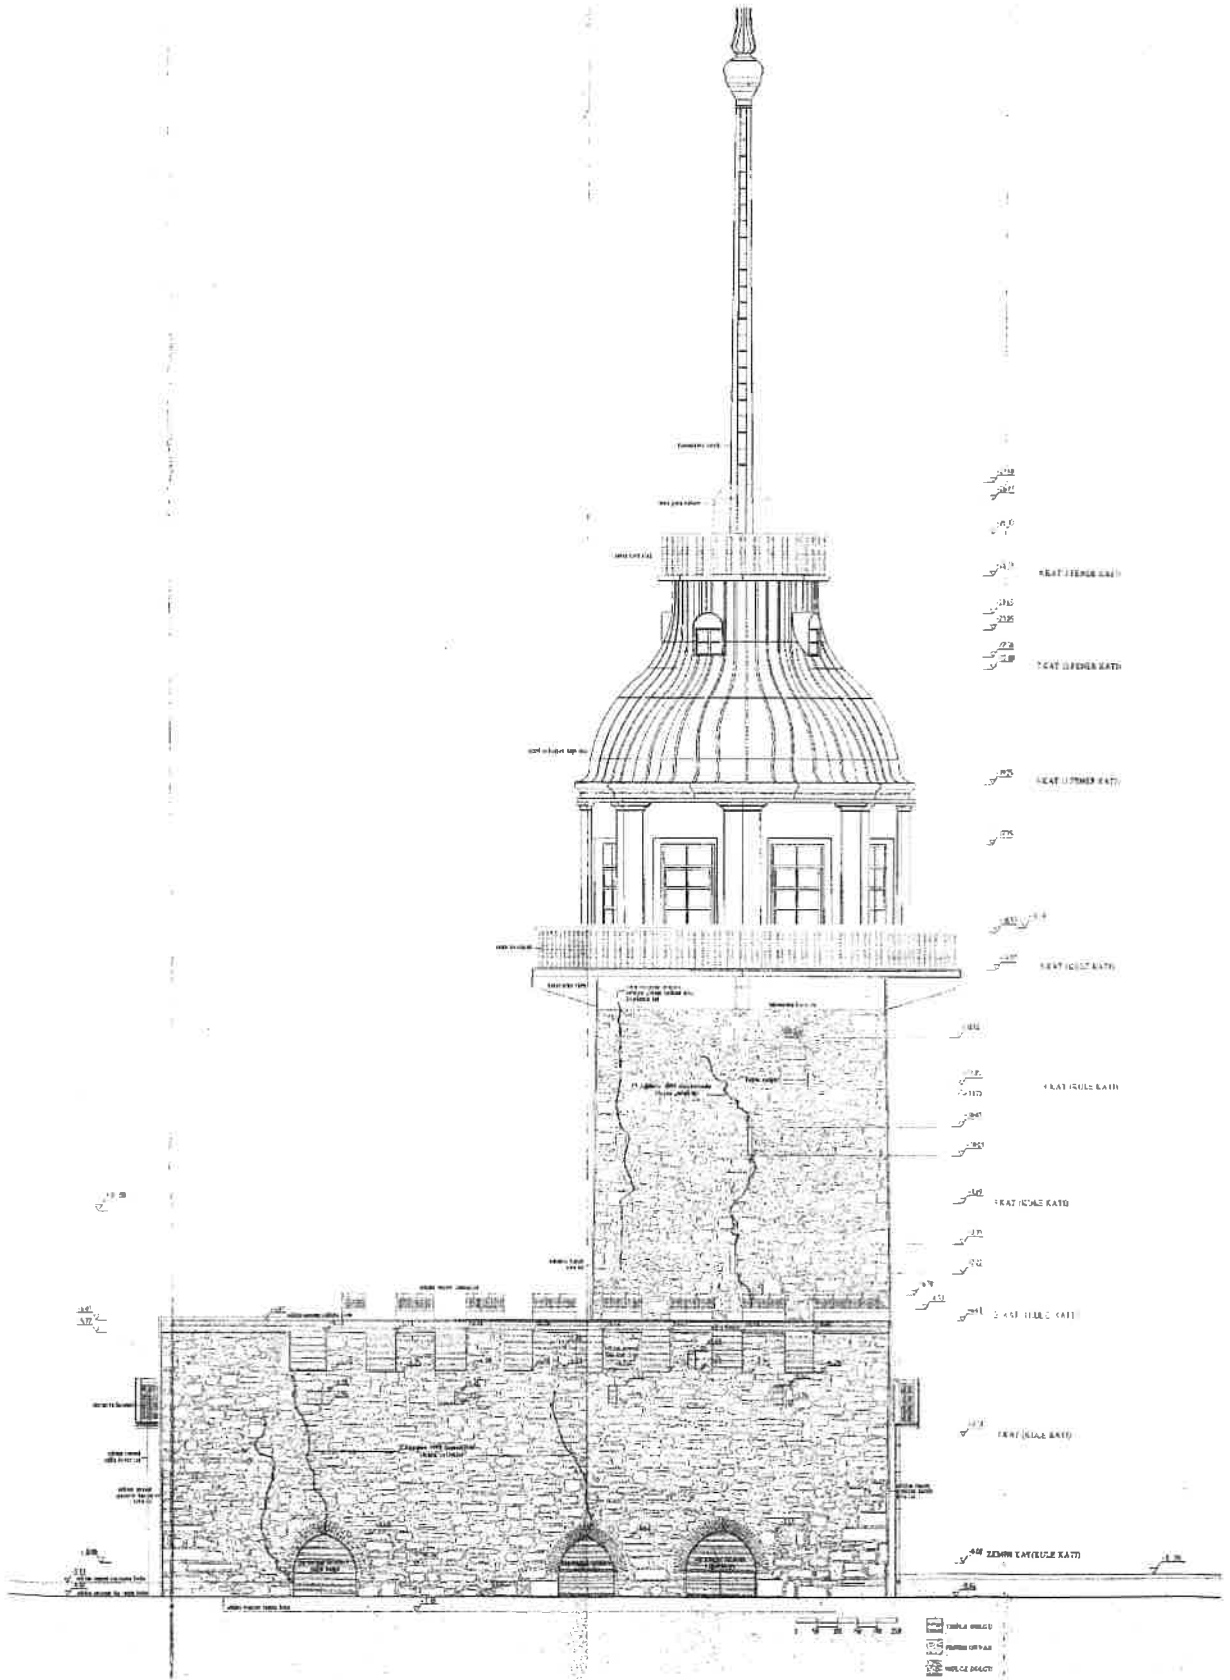
*1999 restorasyonu öncesindeki hasarlar (Kurul Arşivi)*

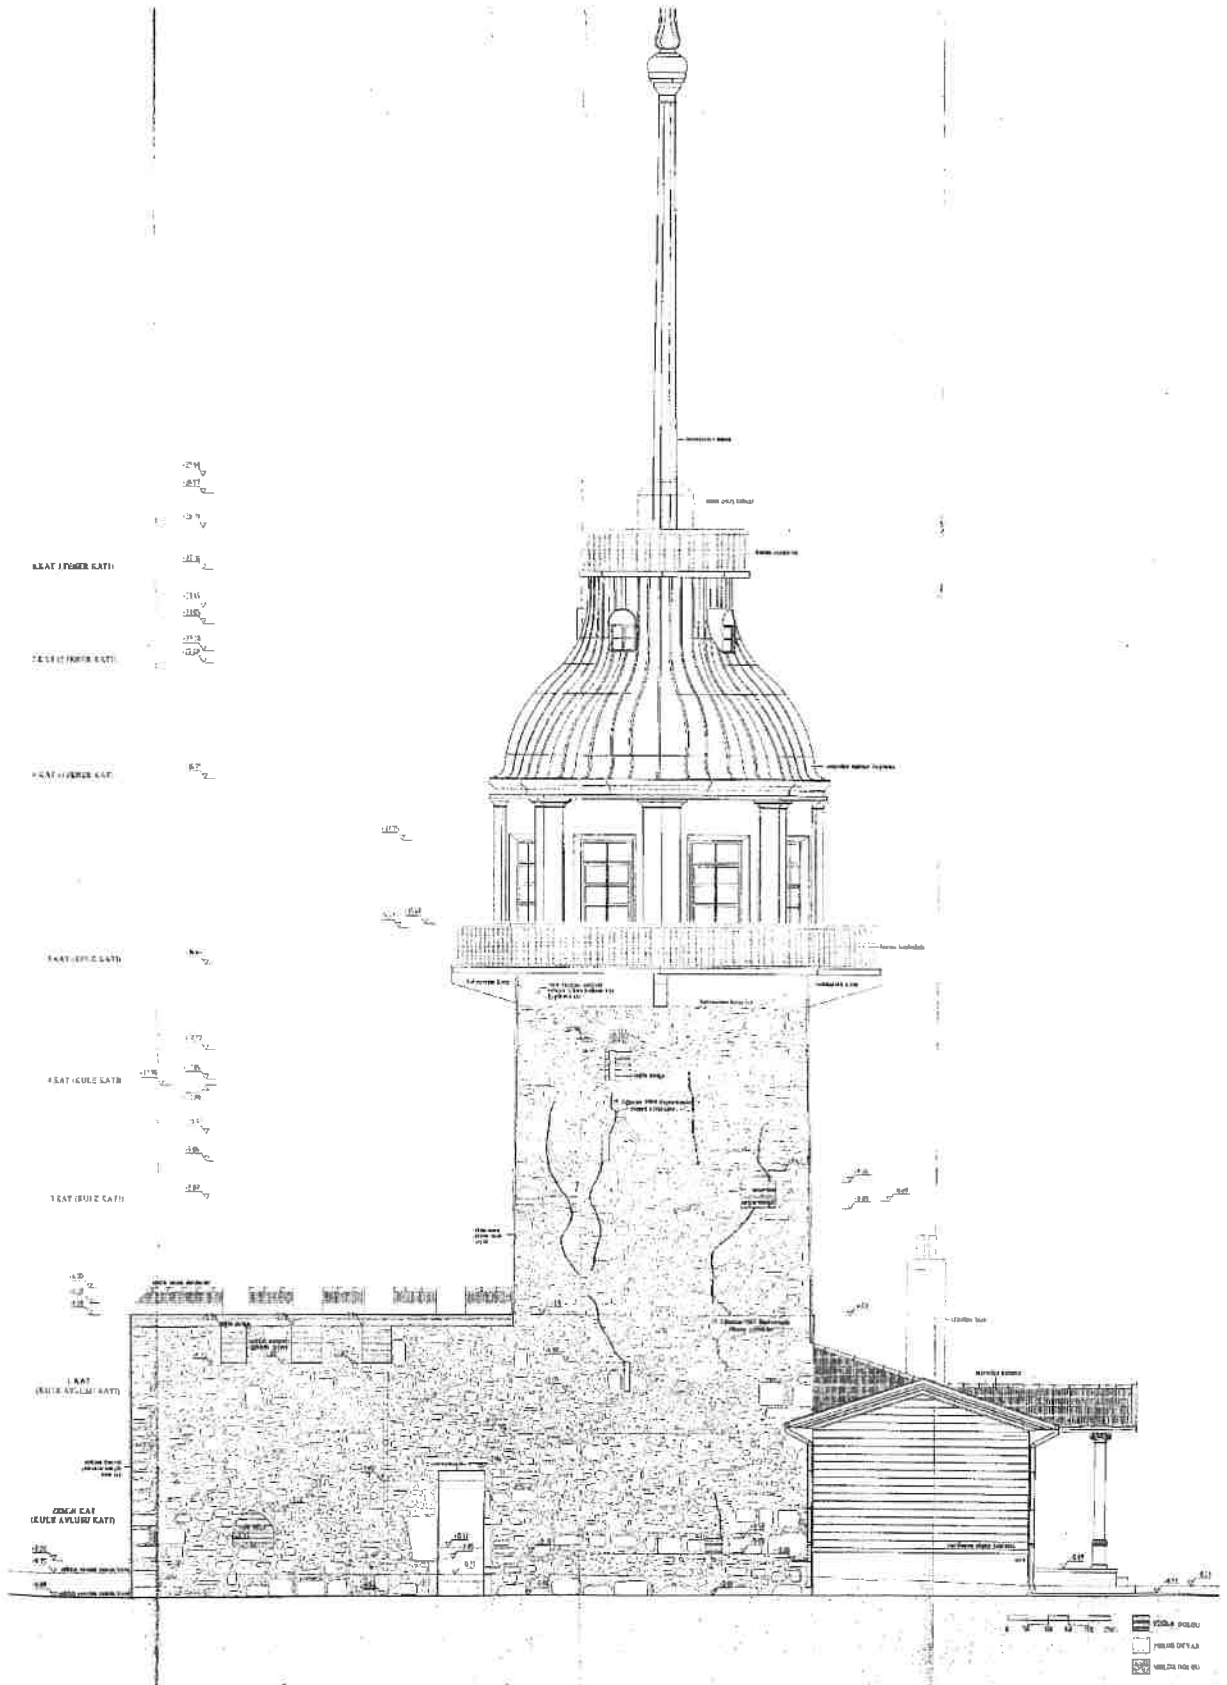
*1999 restorasyonu öncesindeki hasarlar (Kurul Arşivi)*

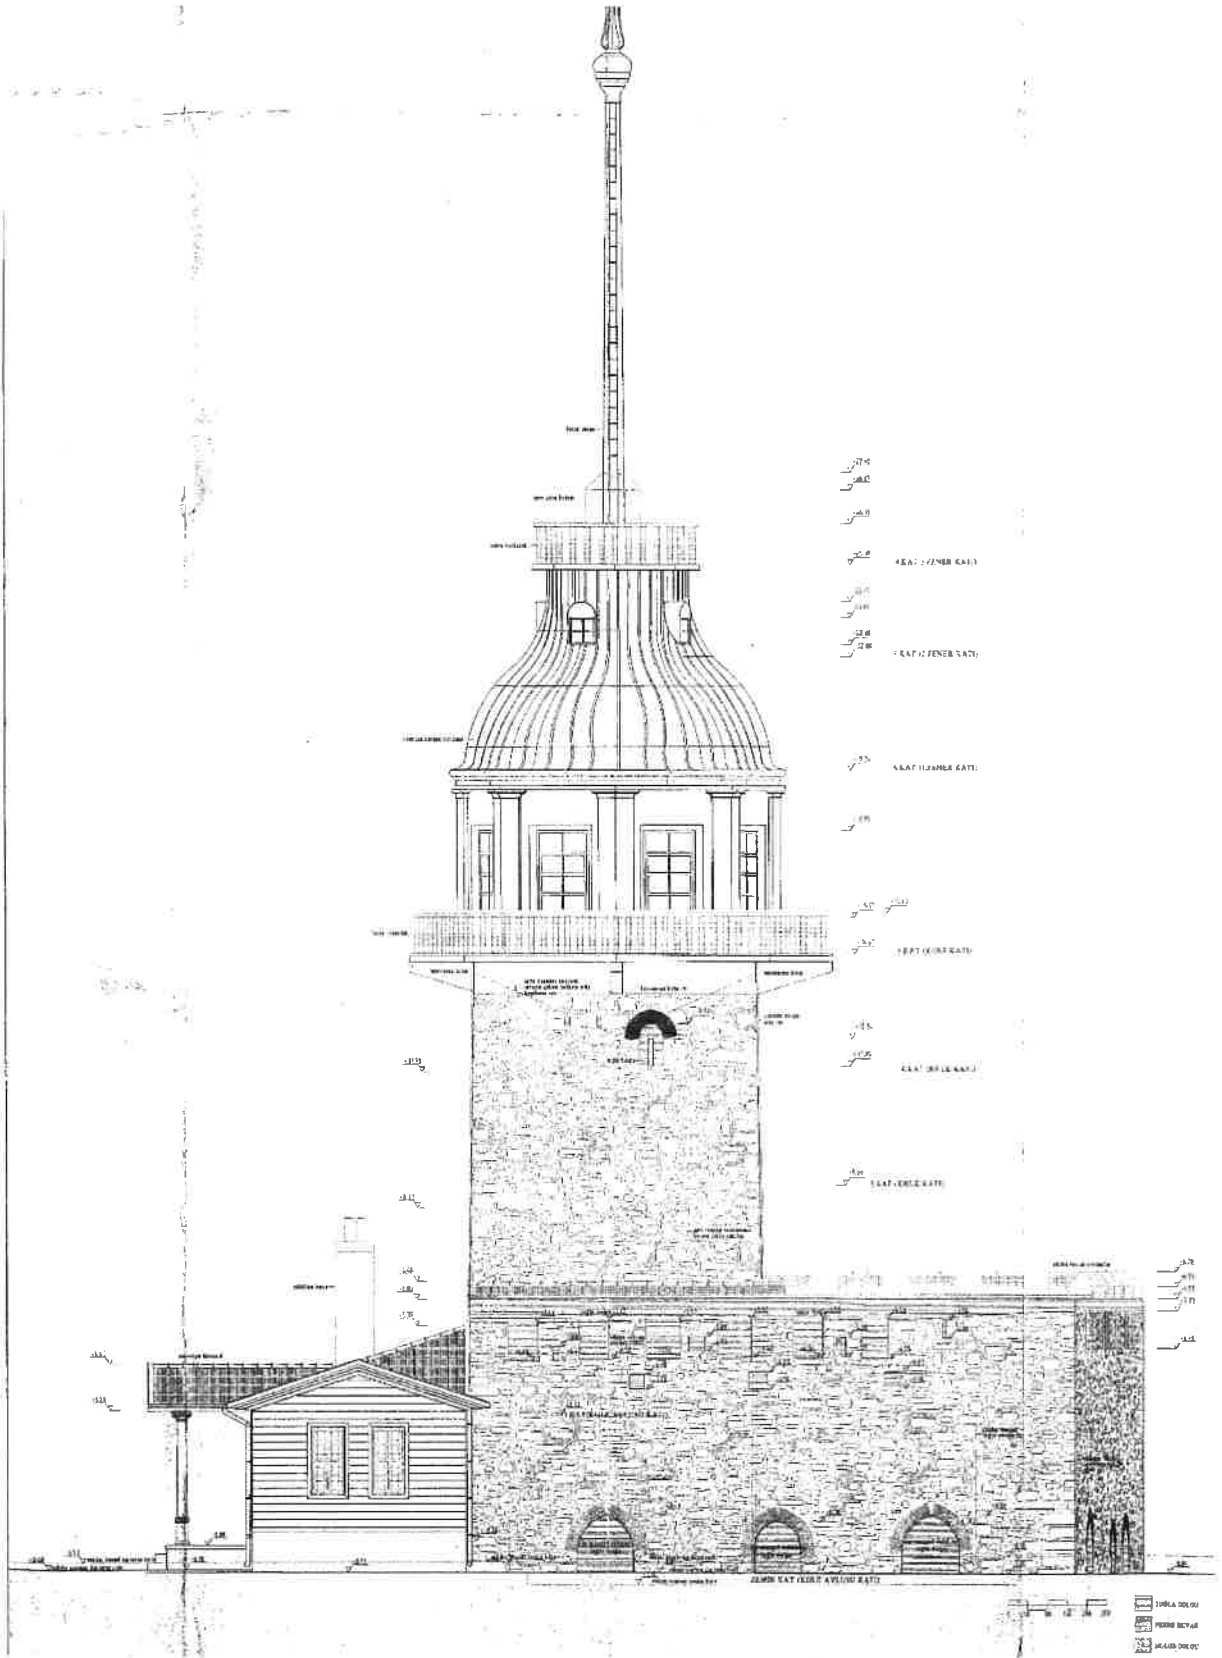
1999 restorasyonu öncesindeki hasarlar (Kurul Arşivi)

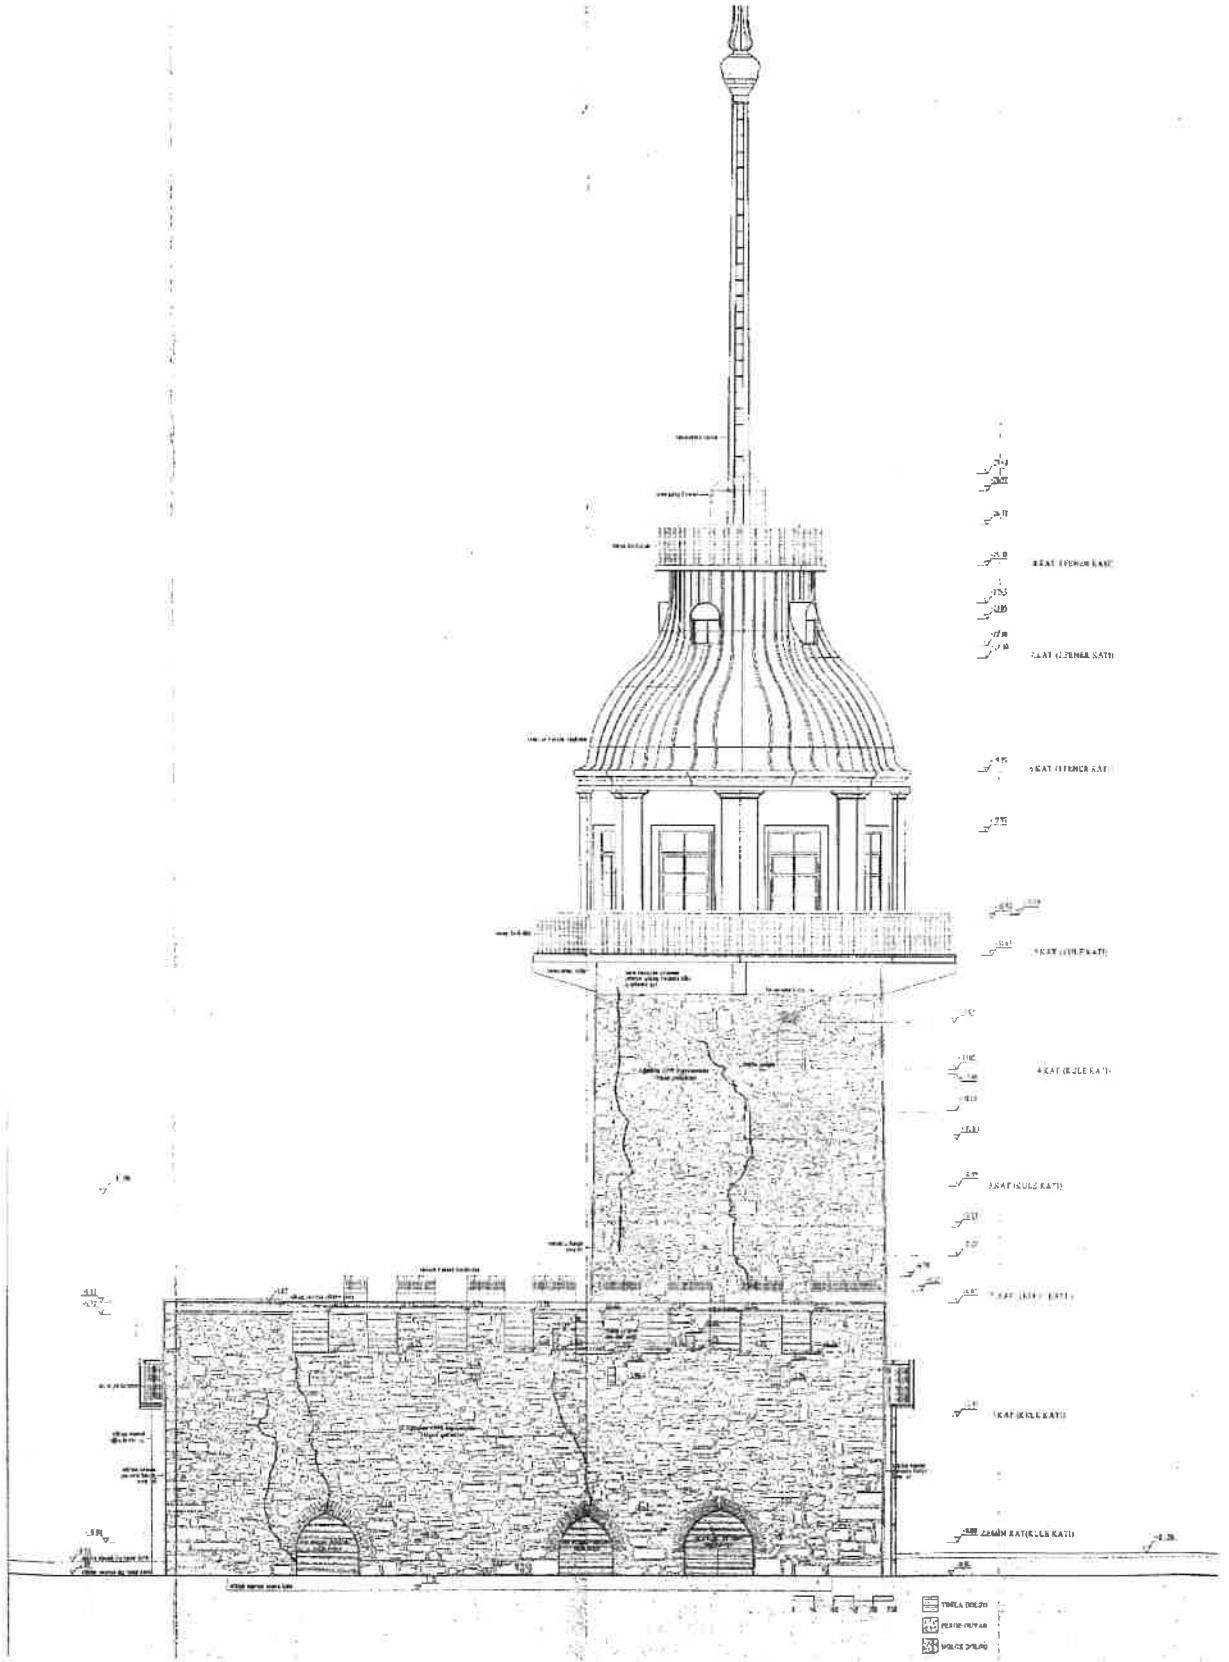
1999 restorasyonu öncesindeki hasarlar (Kurul Arşivi)

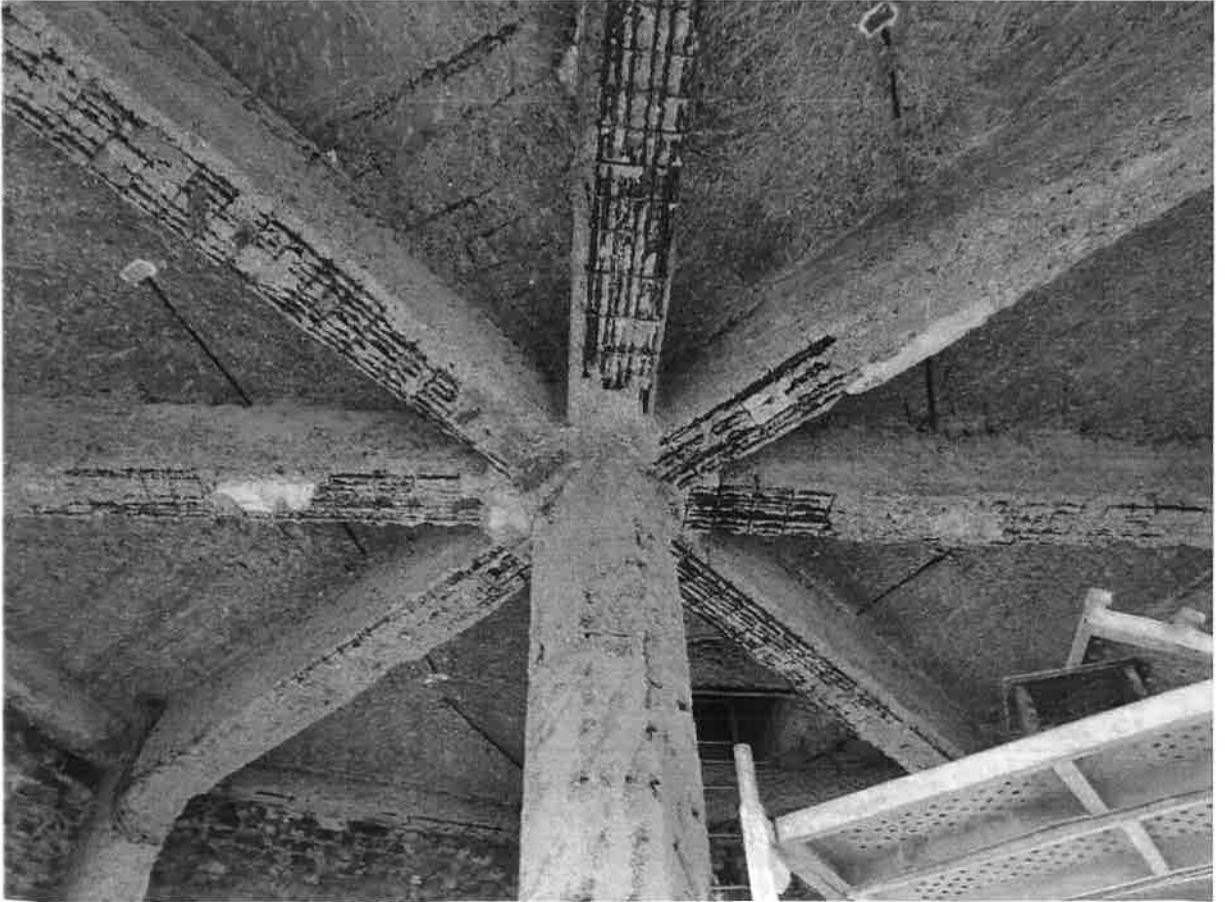
Konumu itibariyle sert iklim şartlarına maruz kalan kulede, yalıtım sorunları ve bakım eksiklikleri sebebiyle betonarme elemanlardaki korozyonunun ileri derecelere ulaştığı, bazı noktalarda kolonlardaki donatıların neredeyse tamamen yok olduğu belirlenmiştir. Bu kısımdaki tuğla örgüler de tamamen çimento bağlayıcı harçlarla yapılmıştır. Yaklaşık 78 yıllık bu bölümünde mevcut durumu değerlendirildiğinde, söz konusu betonarme elemanların ekonomik ömrünü tamamladığı anlaşılmaktadır. Bununla birlikte, kulenin alt katlarındaki döşemelerin mesnetleri incelendiğinde, korozyon sorunlarıyla birlikte, mesnet detaylarındaki zayıflıklar dikkat çekmektedir.

*Balkon katı ortasındaki kolon ile çevredeki kolonları birbirine bağlayan kirişlerdeki korozyon*

- Yapılan analiz ve gözlemler sonucunda, ağır korozyon yüzünden neredeyse donatıları kalmamış betonarme kolonların üzerine gelecek deprem etkilerini güvenli bir şekilde karşılayabilecek durumda olmadığı anlaşılmaktadır. Ayrıca betonarme kolon şeklinde yapılmış bayrak direğindeki donatı korozyonunun önemli bir tehlikeye sebep olabileceği de tespit edilmiştir.

- Kulenin mevcut durumu, muhdes betonarme elemanlardaki zafiyet, sorun ve hasarlar, muhdes çelik elemanların özgün görünüşü zedeleyen etkileri dikkate alındığında, uluslararası koruma prensiplerine uygun olarak, muhdes betonarme ve çelik elemanların dikkatli ve hassas bir şekilde yapıdan ayıklanması ve yapının hafifletilmesi önerilir. Söz konusu ayıklama işlemi sırasında betonarme elemanlar özgün kısımlara zarar vermeden hassas bir şekilde kesilerek ayıklanmalıdır.

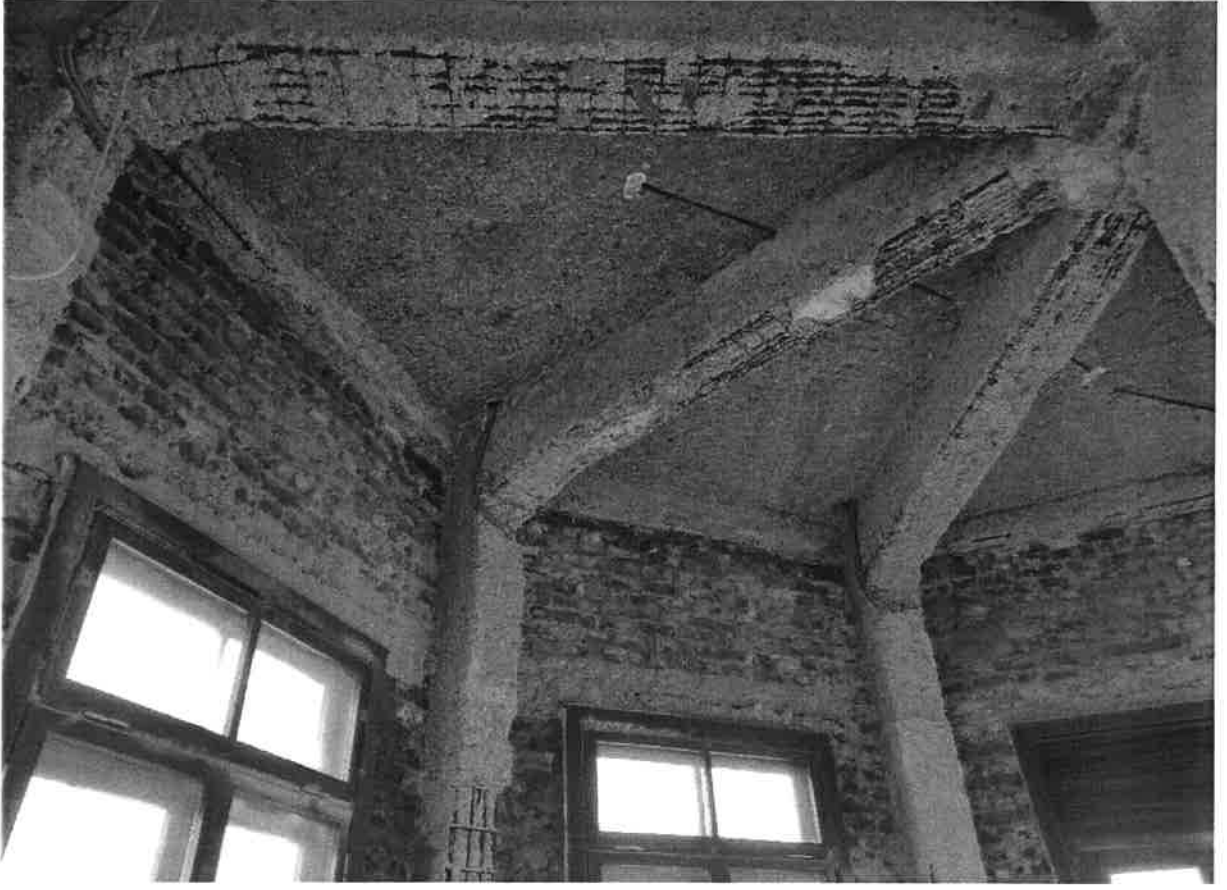
*Balkon katı ortasındaki kolon ile çevredeki kolonları birbirine bağlayan kirişlerdeki korozyon*

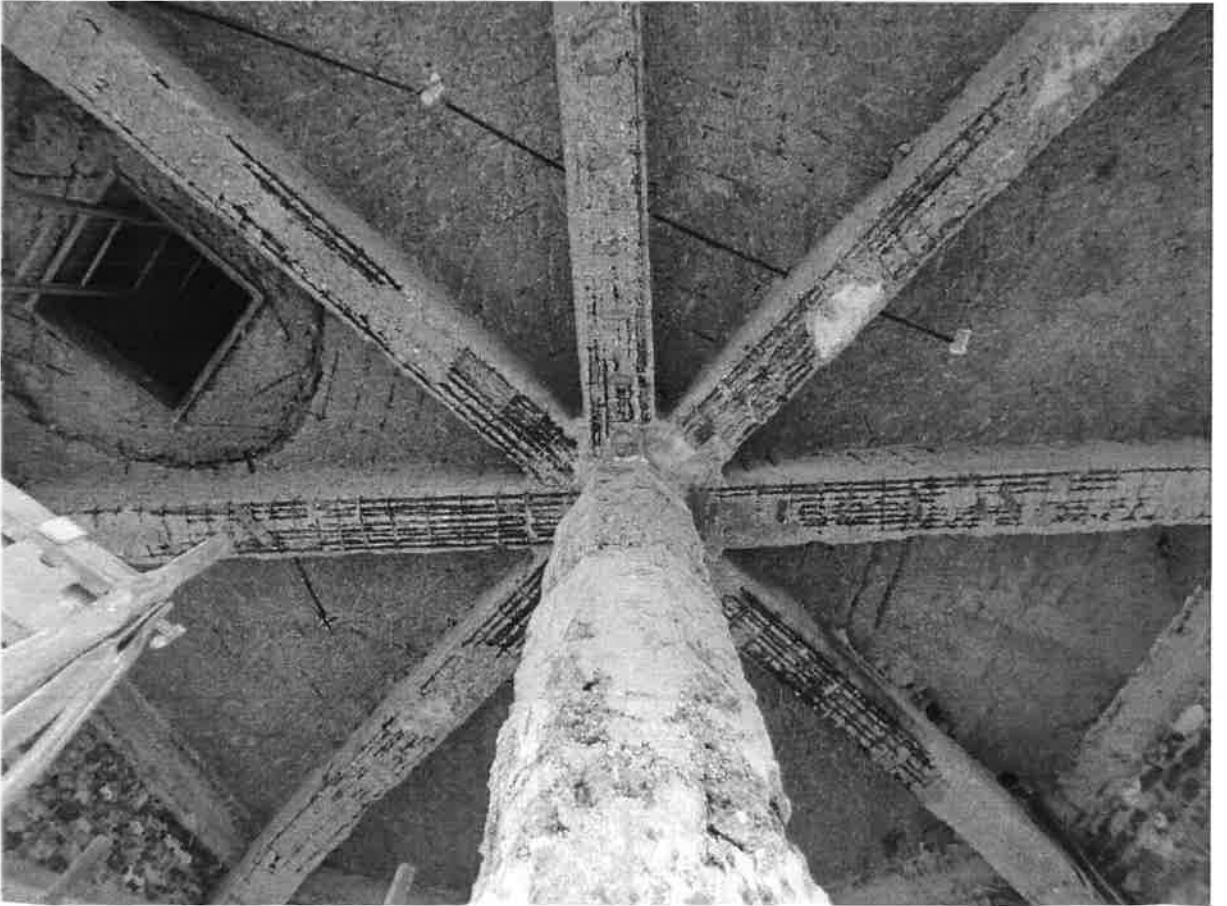
*Balkon katı ortasındaki kolon ile çevredeki kolonları birbirine bağlayan kirişlerdeki korozyon*

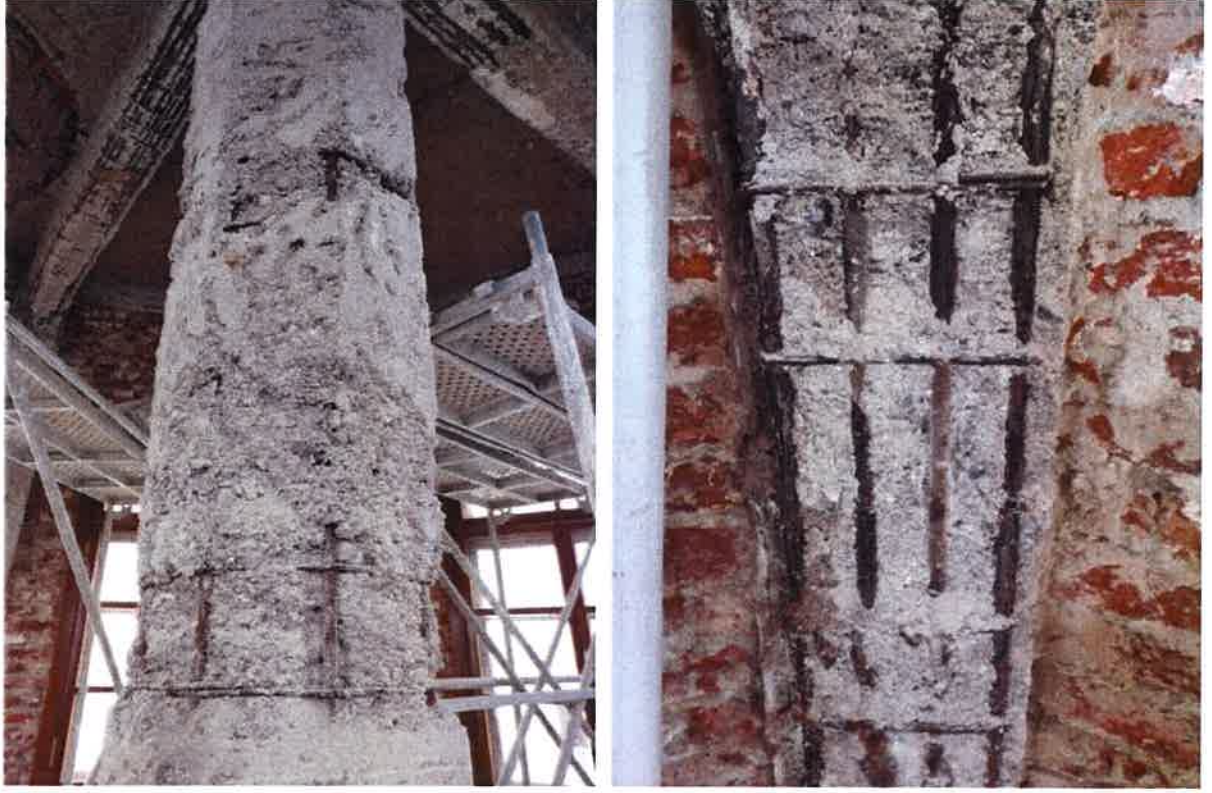
*Balkon katı ortasındaki kolon ile çevredeki kolonların donatılarındaki korozyon*

- Dönemi itibariyle elle hazırlanarak dökülen ve yer yer ayrılmış betonun oldukça düşük dayanımlar verdiği (~11 MPa), özellikle betonarme kolonlardaki donatı detaylarının yetersiz olduğu, nervürsüz donatılarda aşırı boyutlara ulaşmış korozyon gözlemlendiği ve tüm bu sebeplerle betonarme eklentilerin ekonomik ömrünü tamamlamış durumda olduğu tespit edilmiştir.

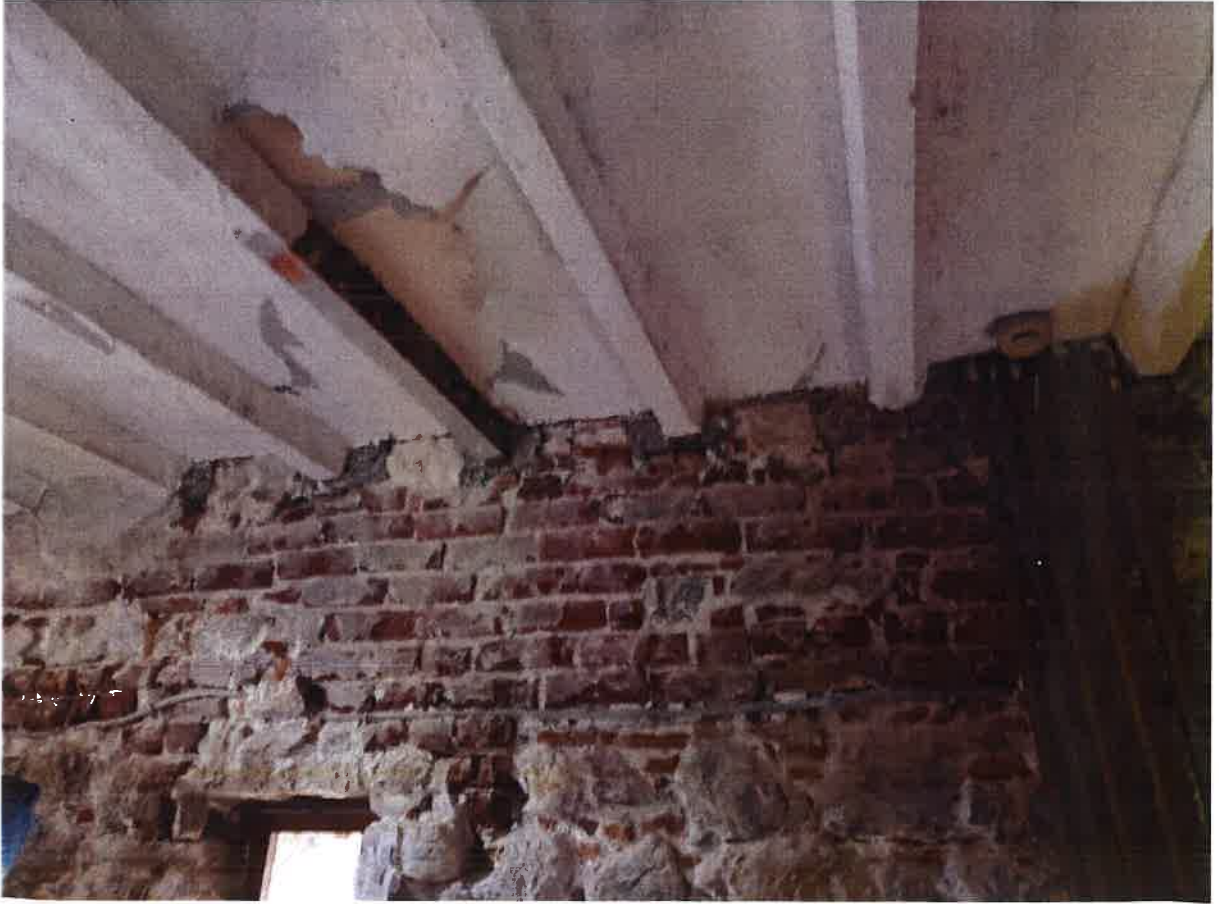
*Kat döşemelerindeki kirişlerin mesnetleri ve tuğla örgüyle yapılan müdahaleler*

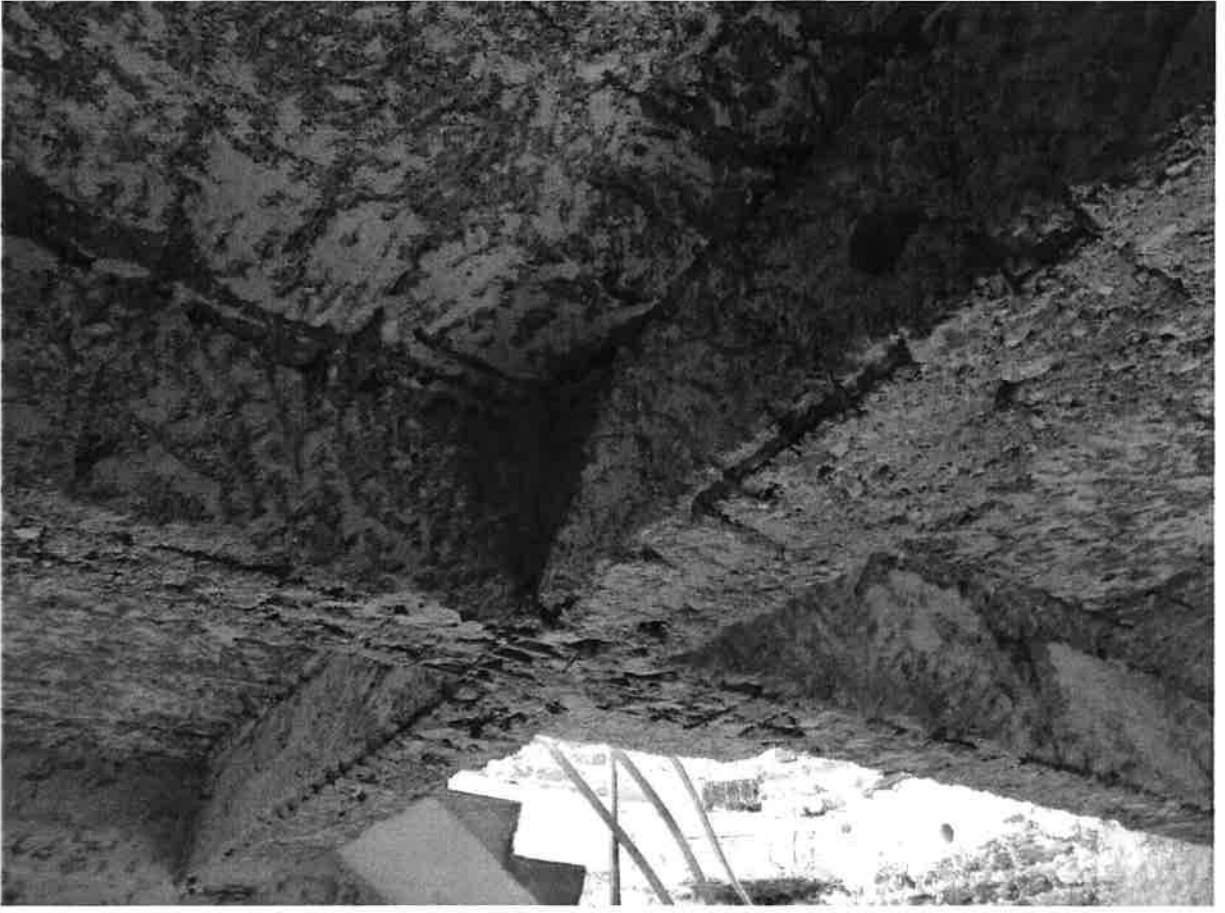
*Balkon katı ortasındaki kolonun oturduğu kirişlerin donatı düzeni ve korozyon*

- Balkon katının ortasındaki kolon, kulenin her iki doğrultusundaki kirişlere betonarme kirişlere oturmaktadır. Söz konusu elemanlardan ve döşemeden gelen yükler kulenin kârgir duvarlarına kirişlerin olduğu kısımdan aktarıldığından söz konusu bölgelerde kârgir duvarlarda istenmeyecek boyutlarda gerilme yığılmalarına sebep olmaktadır.
