*İstanbul Kız Kulesi  
Taşıyıcı Sistemin Mevcut Durumu  
Hakkında Teknik Rapor*

**FATİH  
SULTAN  
MEHMET**  
VAKIF ÜNİVERSİTESİ

## **1. KONU**

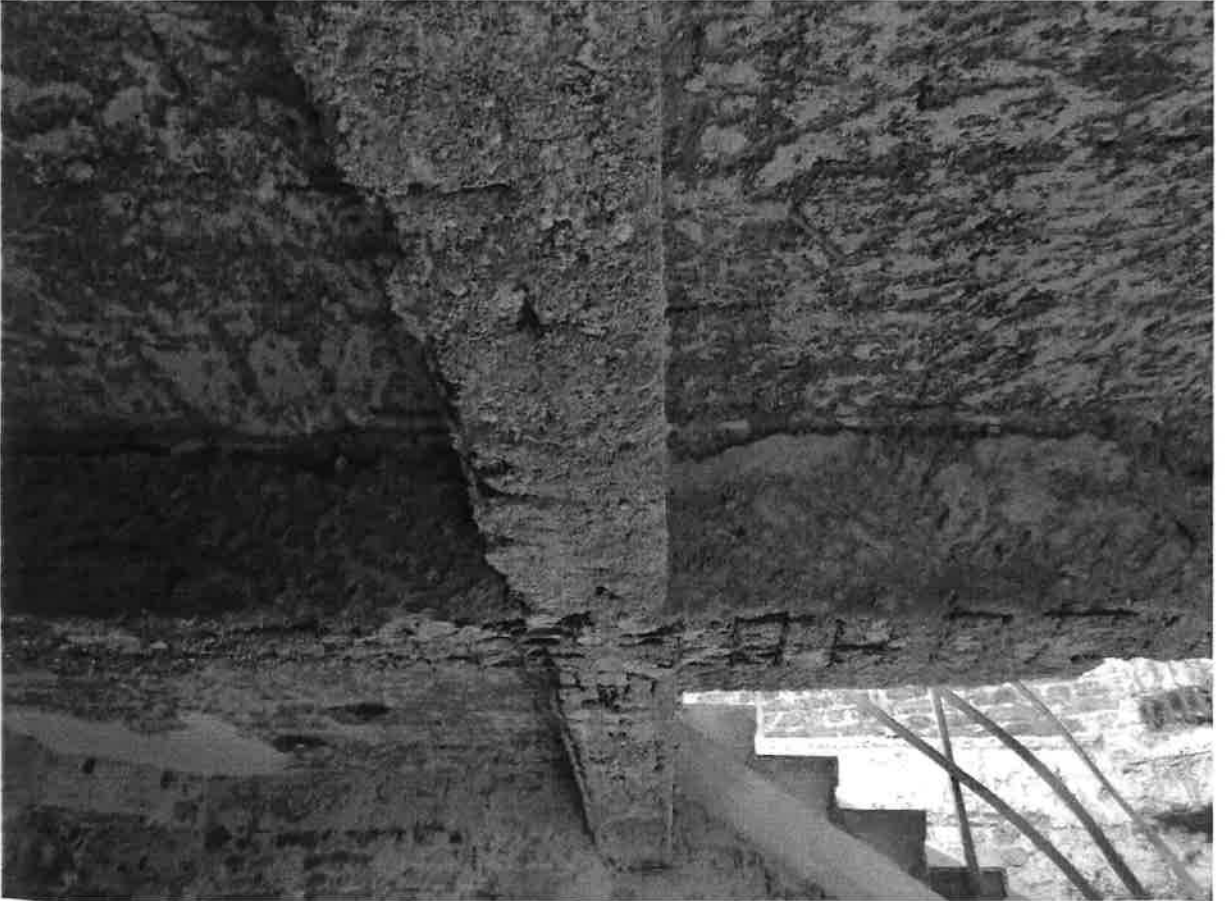
*Balkon katı ortasındaki kolonun oturduğu kirişlerin donatı düzeni ve korozyon*

- Balkon katının ortasındaki kolon, kulenin her iki doğrultusundaki kirişlere betonarme kirişlere oturmaktadır. Söz konusu elemanlardan ve döşemeden gelen yükler kulenin kârgir duvarlarına kirişlerin olduğu kısımdan aktarıldığından söz konusu bölgelerde kârgir duvarlarda istenmeyecek boyutlarda gerilme yığılmalarına sebep olmaktadır.

- Kulenin mevcut durumu, muhdes betonarme elemanlardaki zafiyet, sorun ve hasarlar, muhdes çelik elemanların özgün görünüşü zedeleyen etkileri dikkate alındığında, uluslararası koruma prensiplerine uygun olarak, muhdes betonarme ve çelik elemanların dikkatli ve hassas bir şekilde yapıdan ayıklanması ve yapının hafifletilmesi önerilir. Söz konusu ayıklama işlemi sırasında betonarme elemanlar özgün kısımlara zarar vermeden hassas bir şekilde kesilerek ayıklanmalıdır.

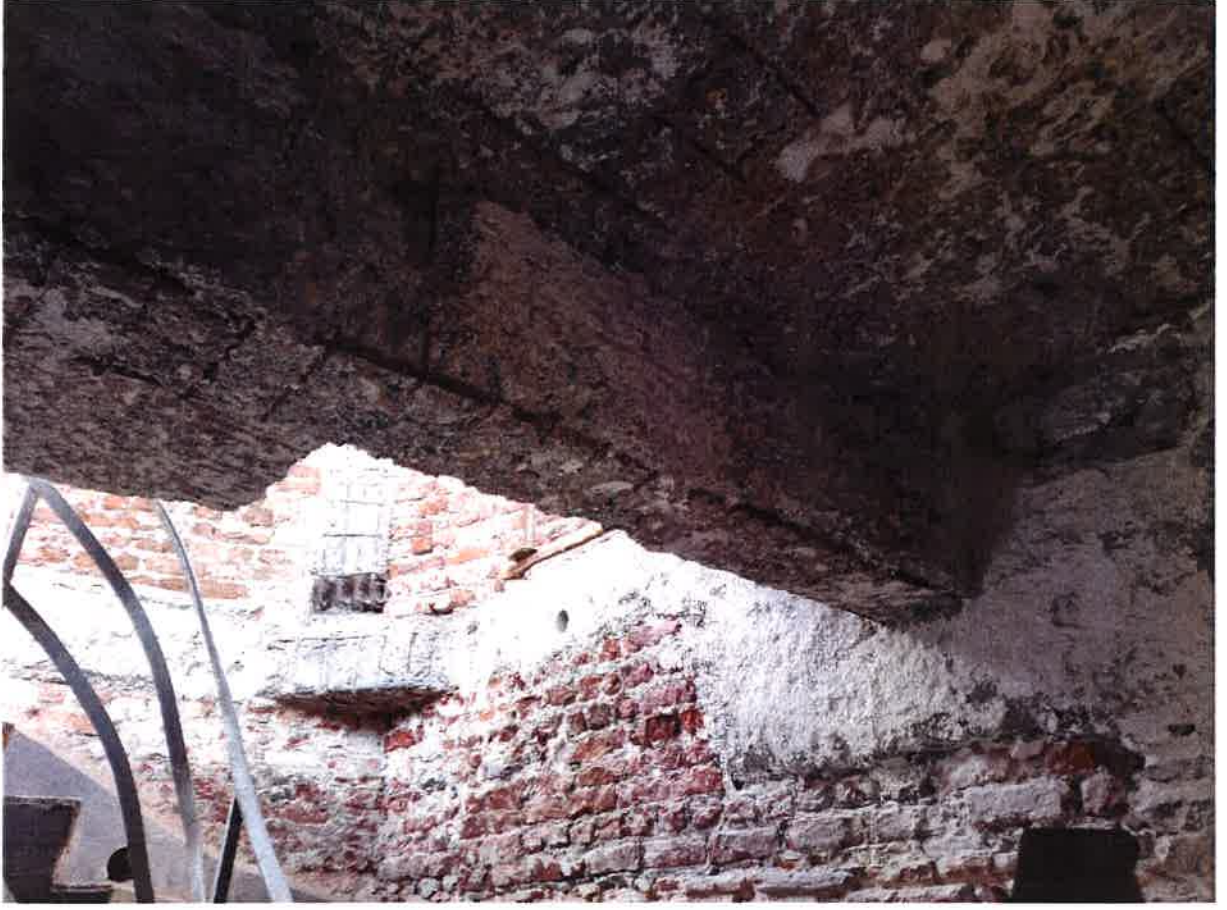
*Balkon katı ortasındaki kolonun oturduğu kirişlerin donatı düzeni ve korozyon*

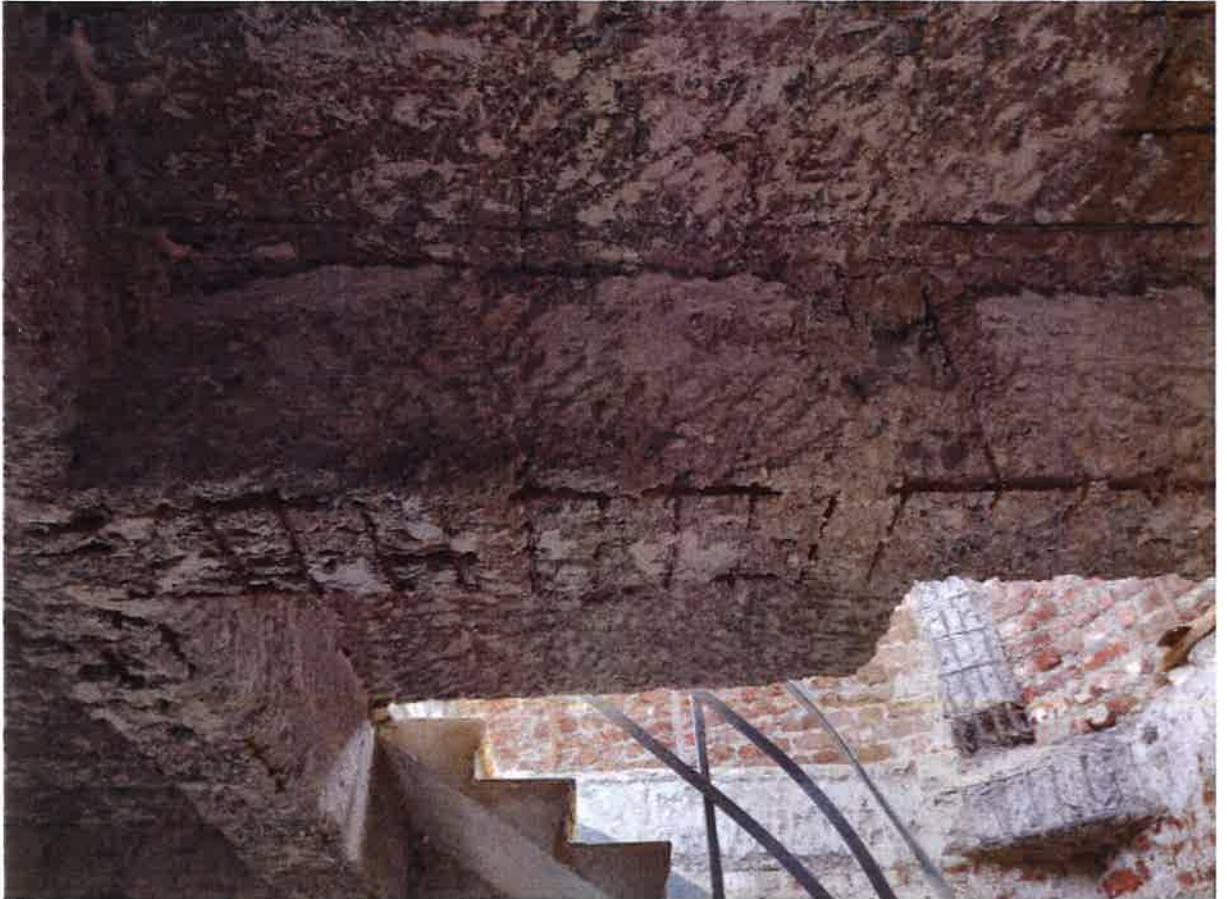
*Balkon katı ortasındaki kolonun oturduğu kirişlerin donatı düzeni ve korozyon*
