KIZ KULESİ'nin

**TAŞIYICI SİSTEMİNİN MEVCUT DURUMU,
ONARIM, İYİLEŞTİRME VE YENİLEME
ÖNERİLERİ HAKKINDA**

TEKNİK RAPOR

İ.T.Ü.	
AFET YÖNETİMİ ENS. MD.	
Tarih	: 18.02.2022
Kayıt No:	62

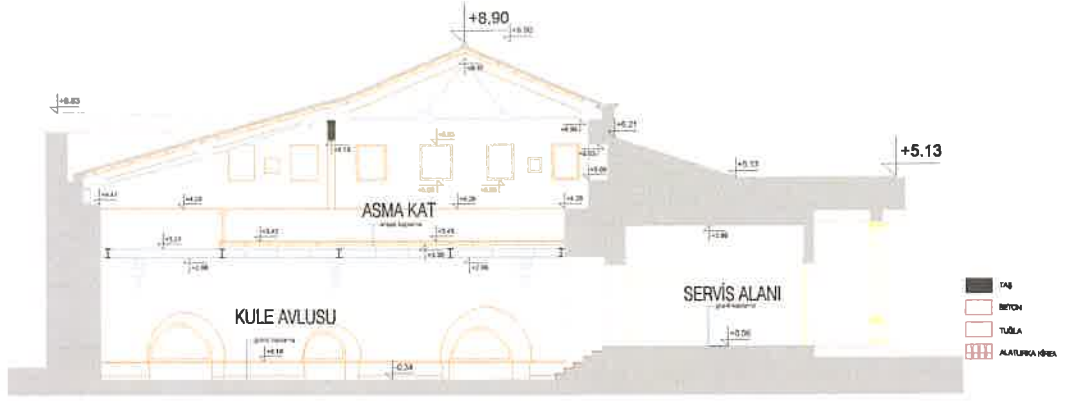
Şekil 10. B-B Kesiti

x 5.30m plan ölçülerinde ve betonarme iskeletlidir, Şekil 10, Foto 3,4. Bu binanın özgününde ahşap iskeletli olabileceği düşünülmektedir. Yapıda kat yüksekliği 3.85m, duvar kalınlıkları 30cm'dir.

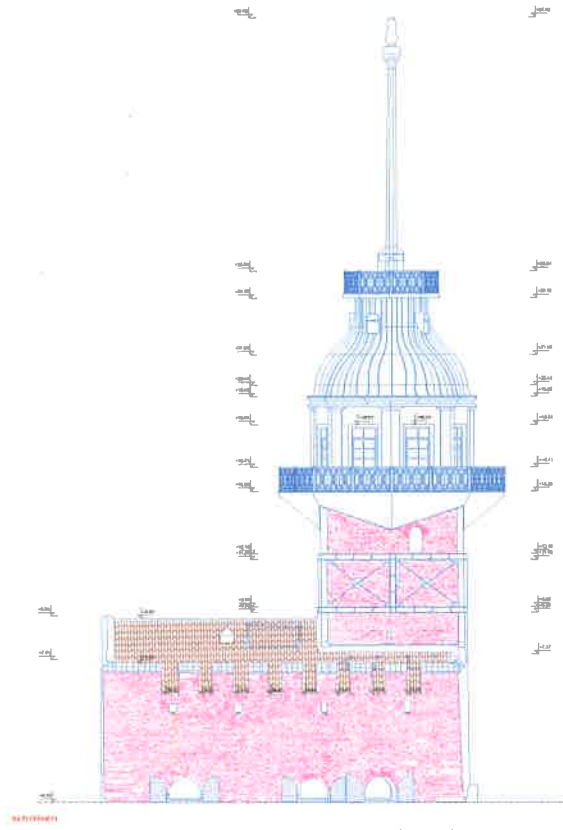
Şekil 12. Batı Cephesi

Avluyu çevreleyen duvarlar +6.84 ~ +6.95 kotuna kadar çıkmaktadır. Moloz taş yığma kargir duvarların kalınlıkları 140cm ~ 150cm mertebesindedir, Şekil 12,14, Foto 1,5.
