*İstanbul Kız Kulesi  
Taşıyıcı Sistemin Mevcut Durumu  
Hakkında Teknik Rapor*

**FATİH  
SULTAN  
MEHMET**  
VAKIF ÜNİVERSİTESİ

## **1. KONU**

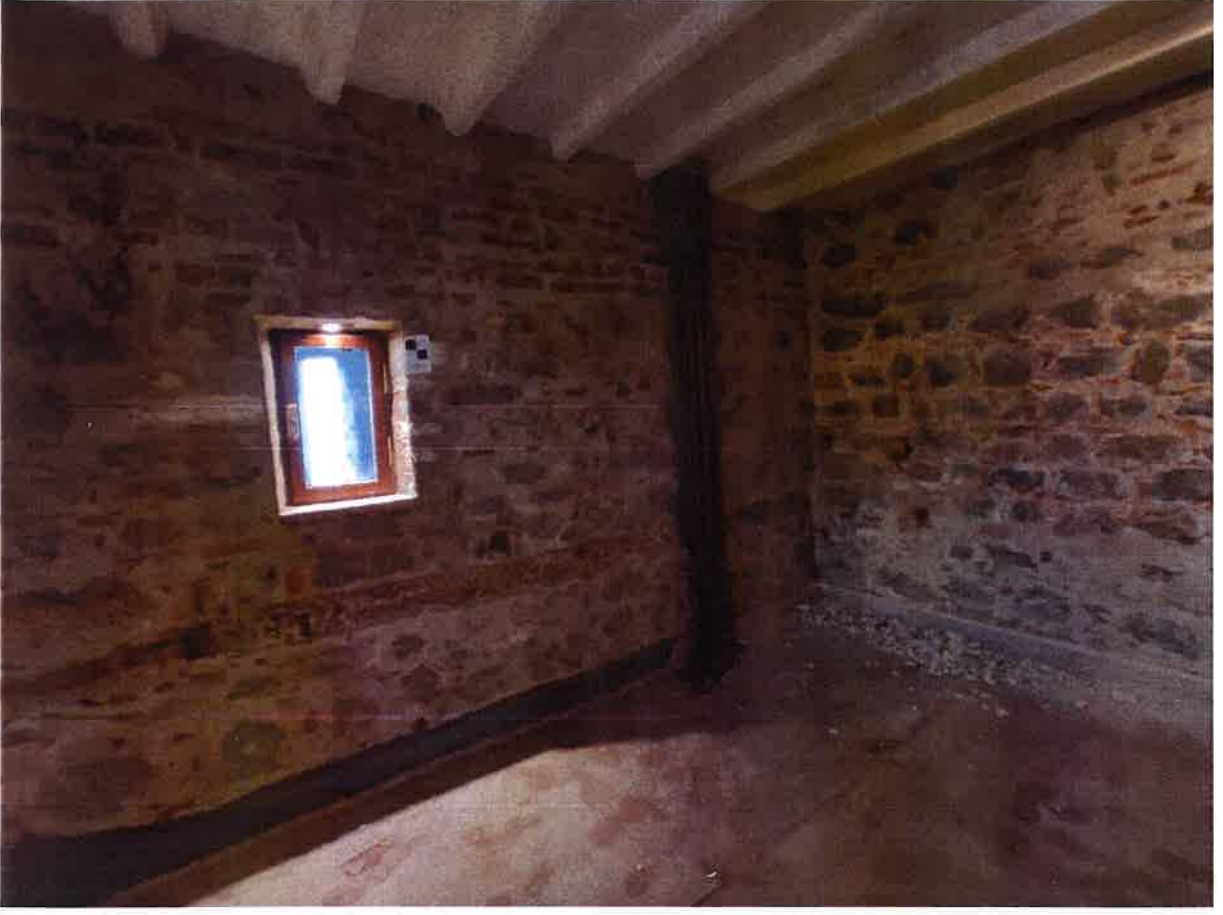
*Kârgir duvar ve duvar içindeki ahşap hatıl*

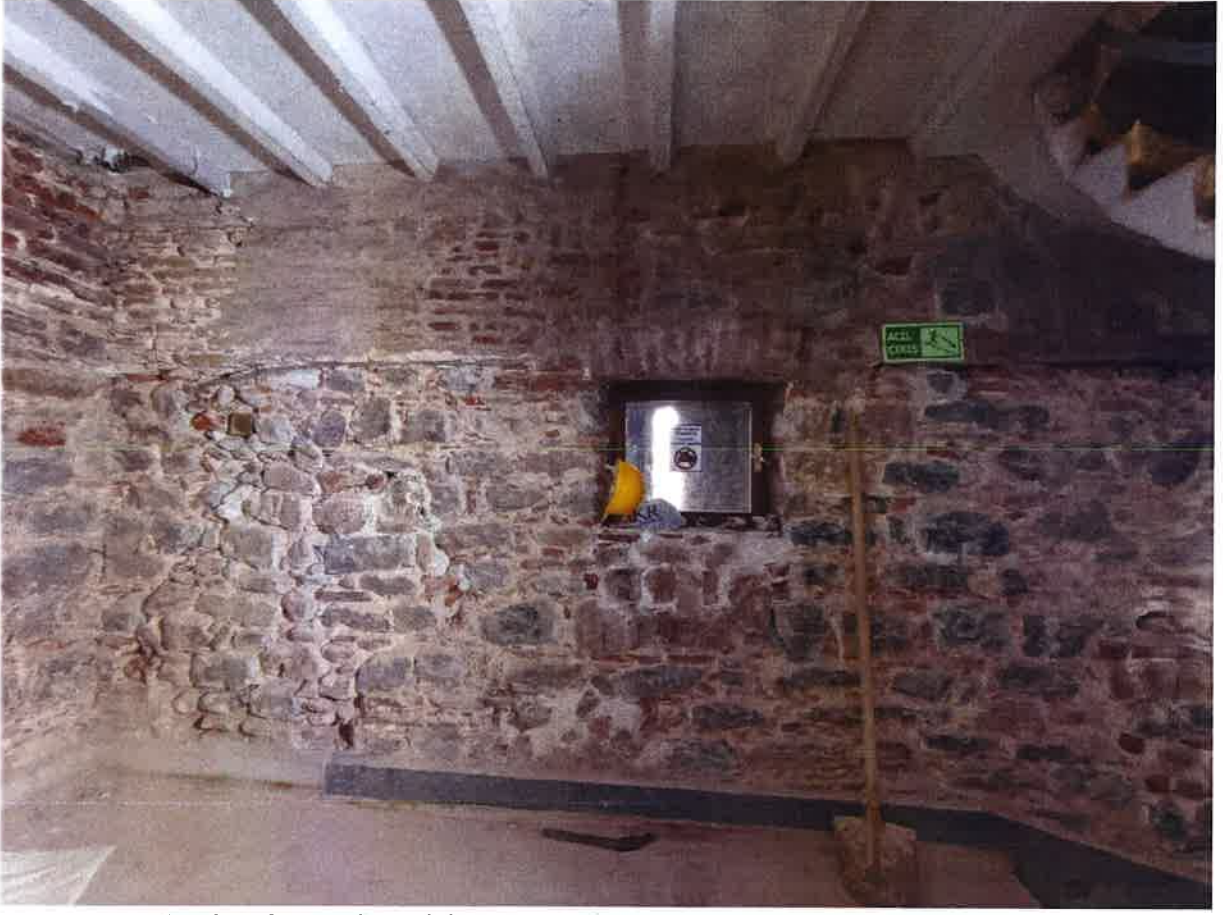
*Ara kat döşemelerindeki çelik profilli dişler ve kaba yonu kargir duvar*

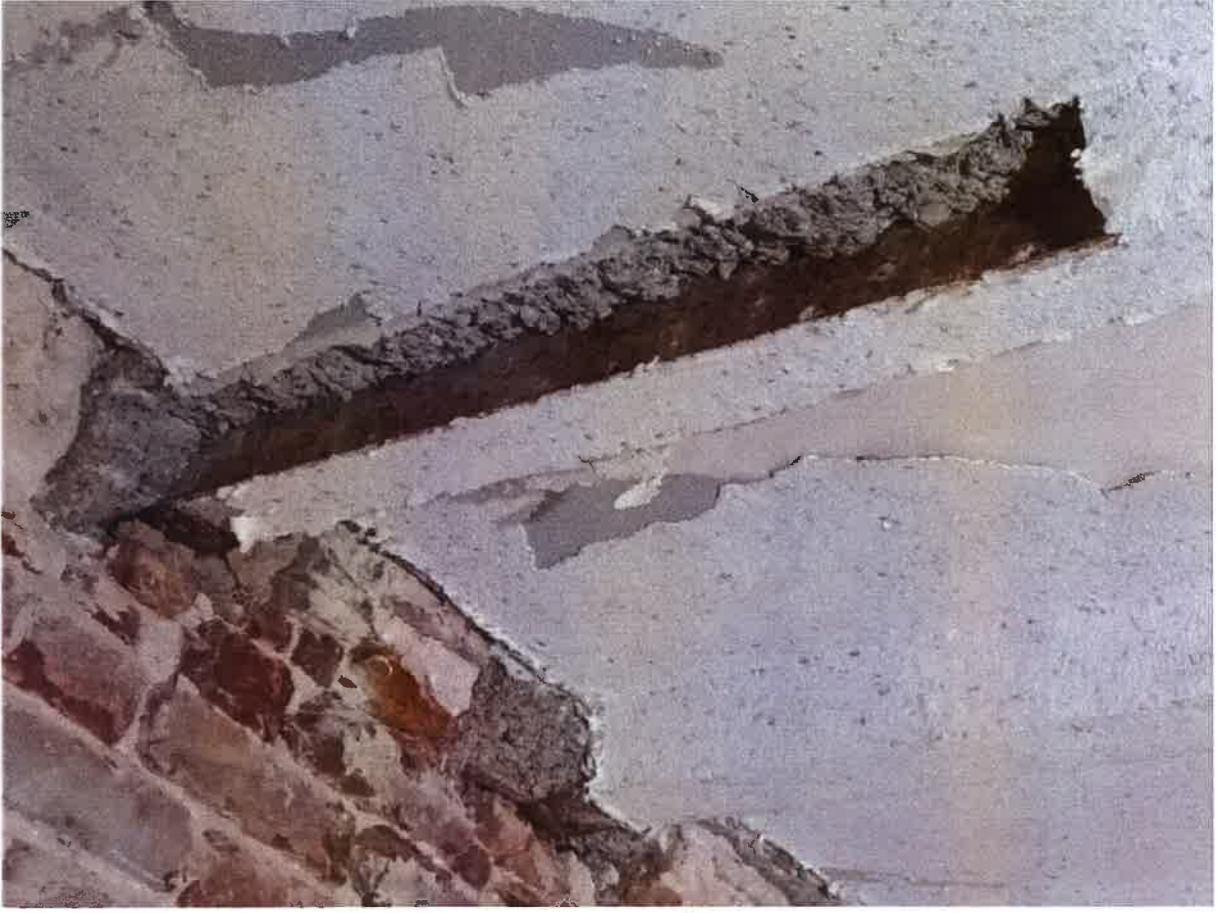
*Ara kat döşemelerindeki çelik profiller ve betonarme plak*

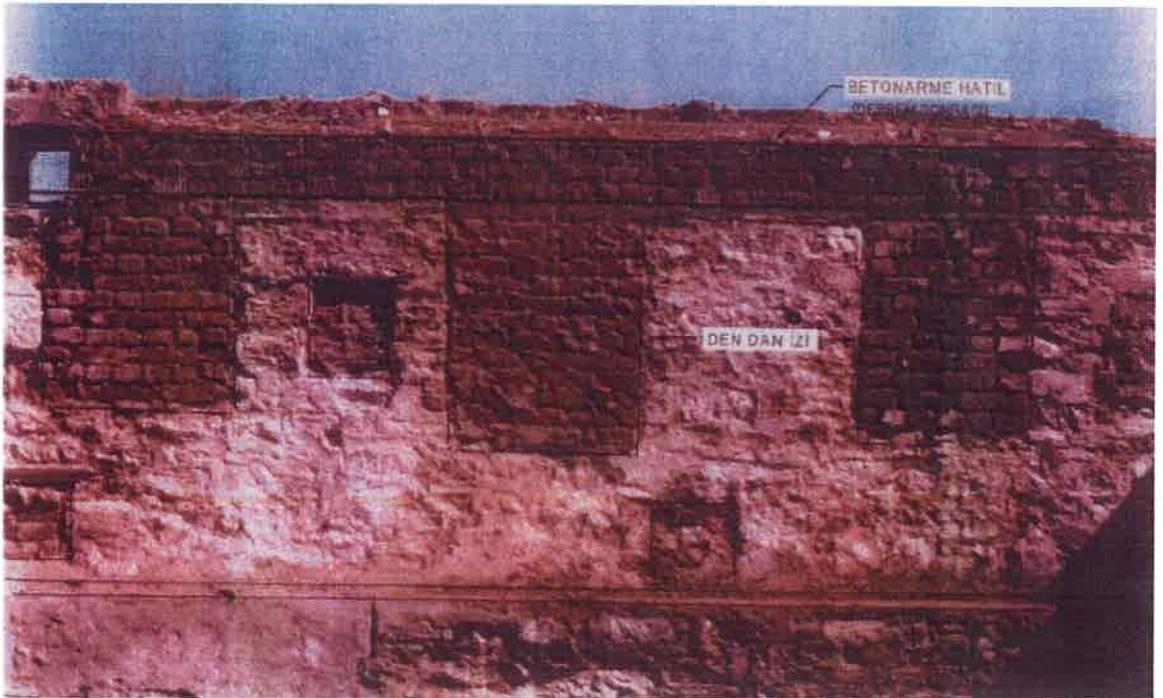
*1999 yılındaki sökümler sırasında ortaya çıkan kuzey sur duvarı*

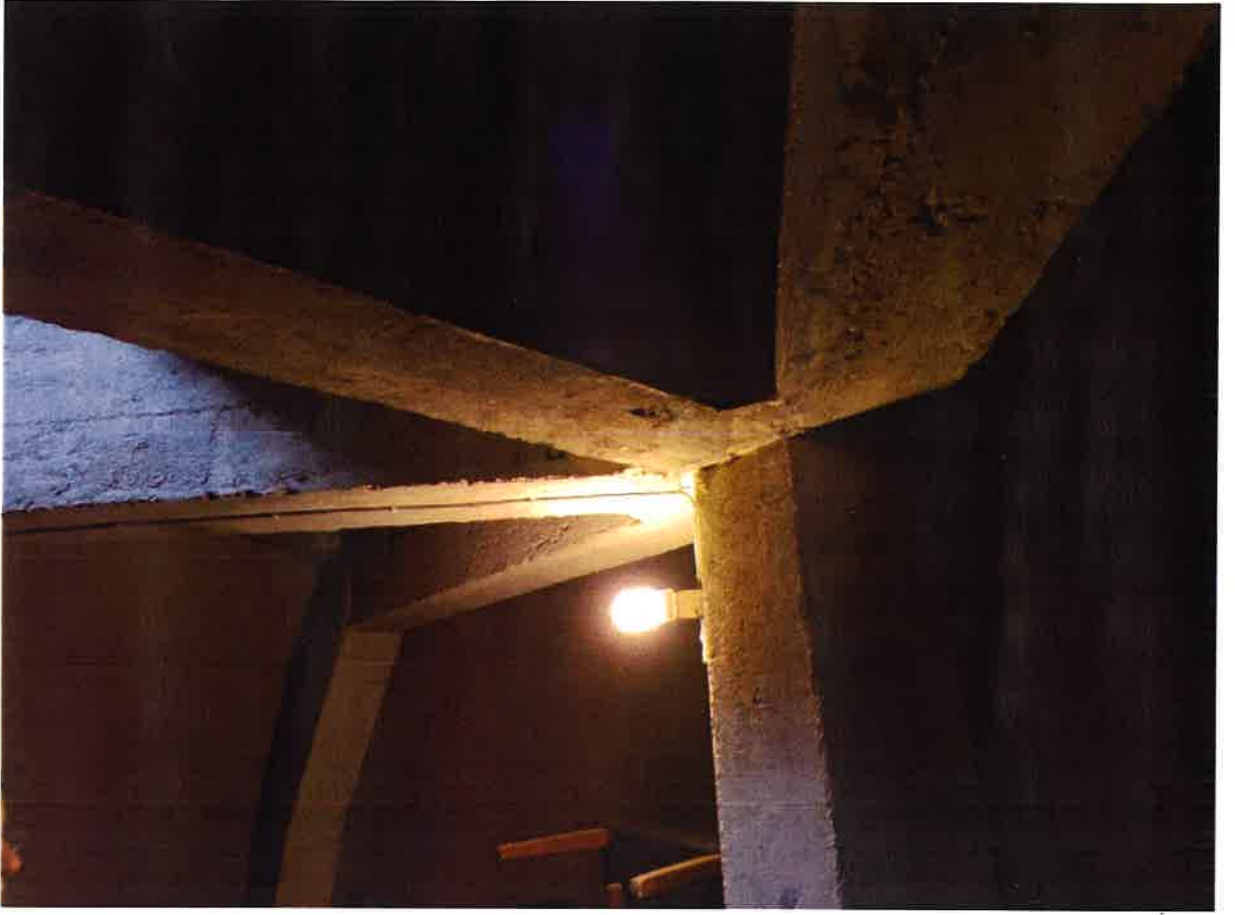
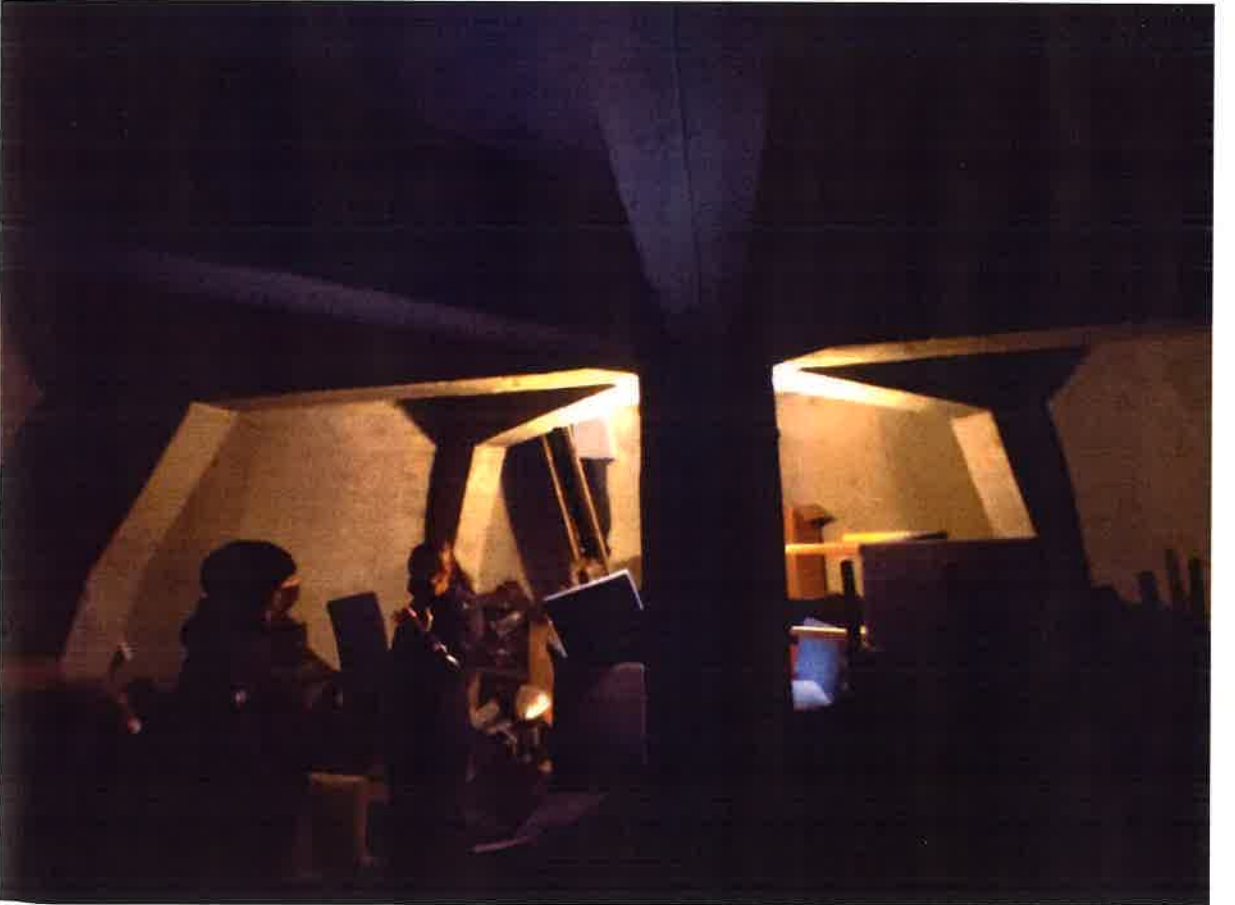
*Fenerin birinci katındaki betonarme kolon ve kirişler*
