*İstanbul Kız Kulesi  
Taşıyıcı Sistemin Mevcut Durumu  
Hakkında Teknik Rapor*

**FATİH  
SULTAN  
MEHMET**  
VAKIF ÜNİVERSİTESİ

## **1. KONU**

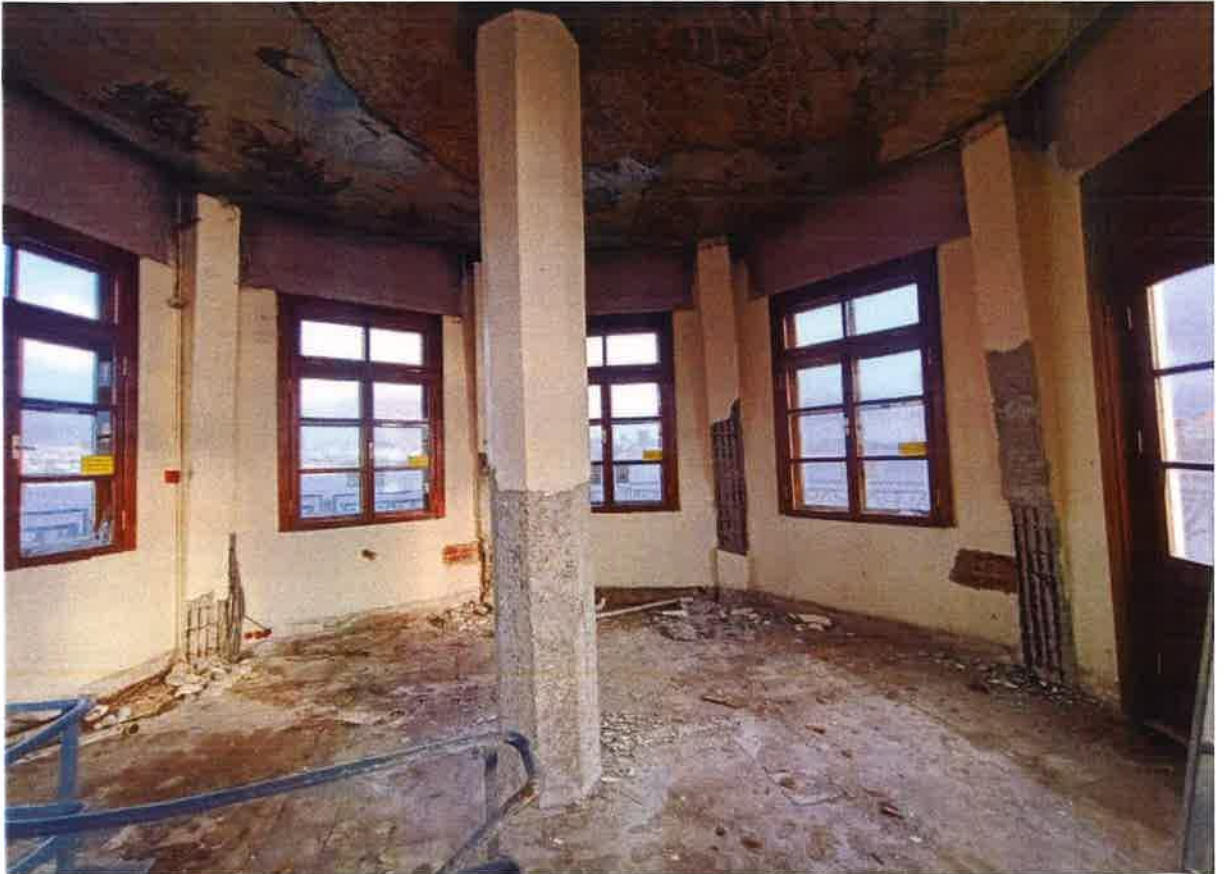
*Balkon katında kenarda ve ortadaki kolonlar*

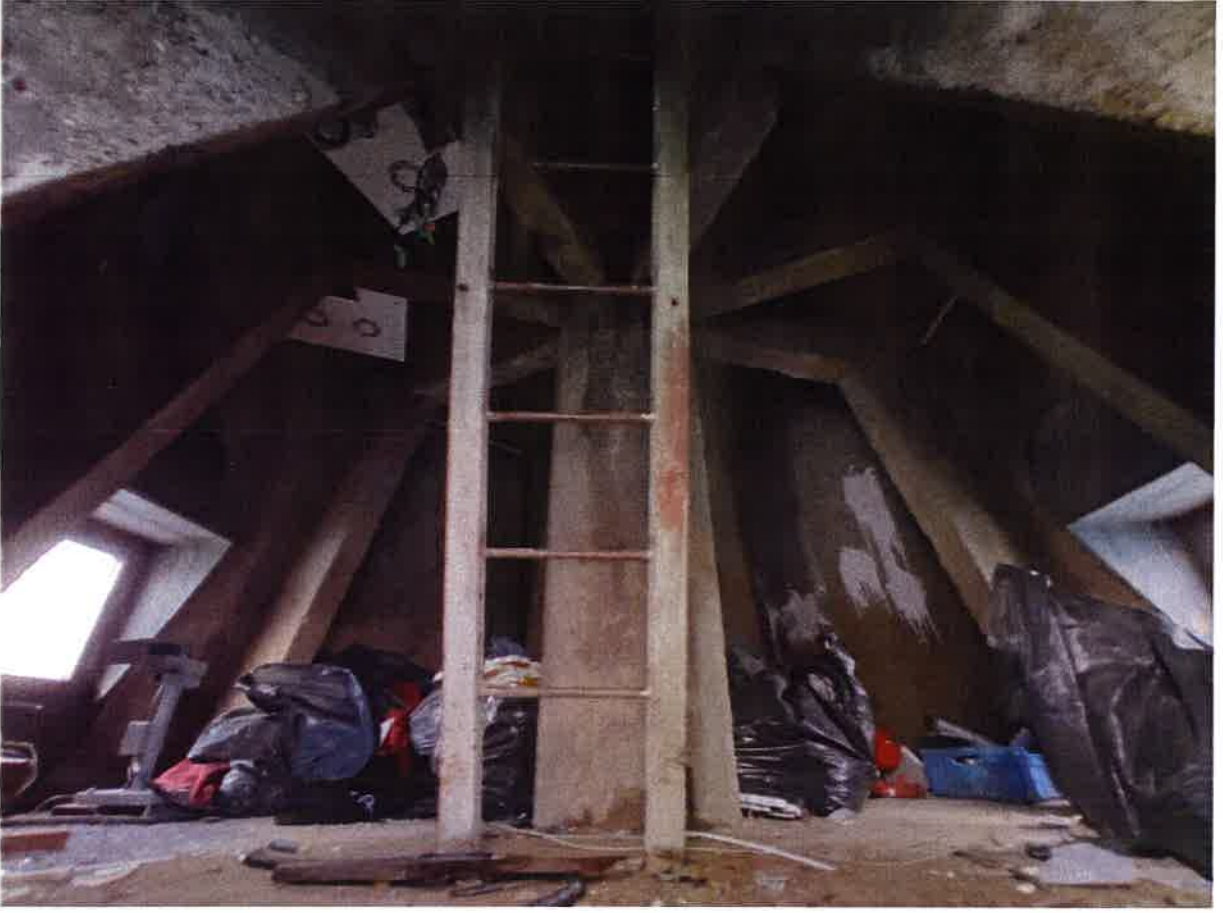
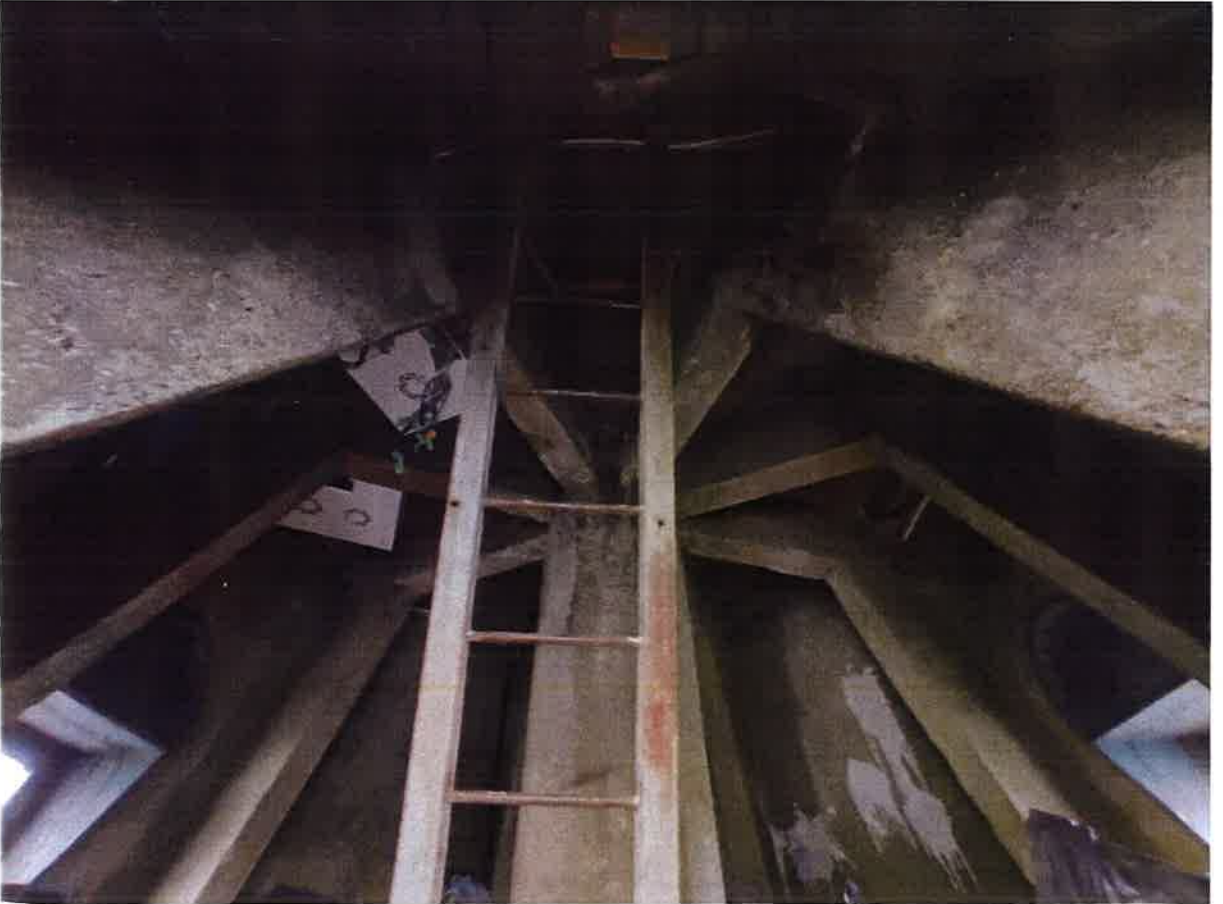
*Fenerin 2. Katı, ortadaki kolon ve kabuğu taşıyan kirişler*

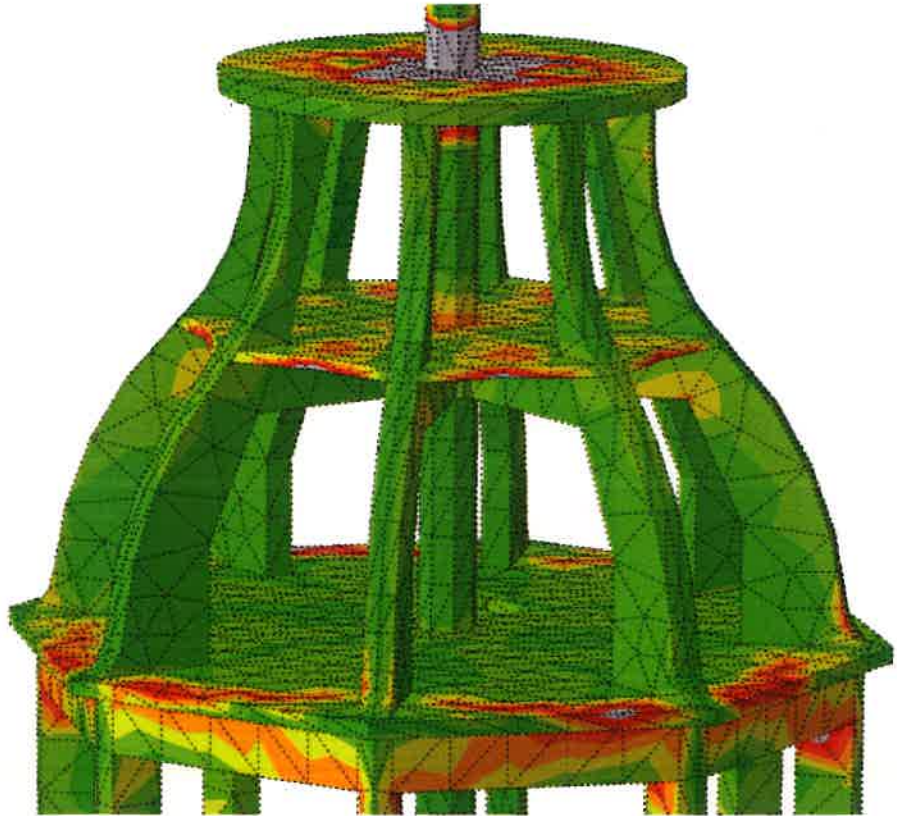
*Fener Katlarındaki Kolon, Kiriş ve Döşemelerdeki Gerilme Dağılımı (N/mm<sup>2</sup>)*

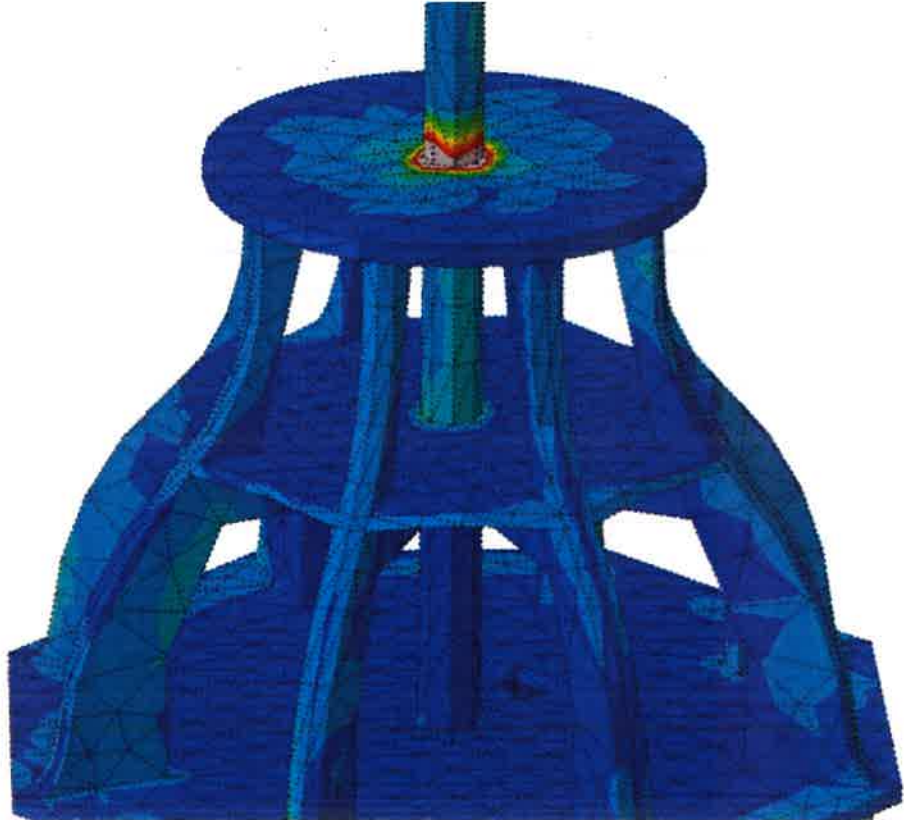
Bayrak Direğindeki Gerilmeler (N/mm<sup>2</sup>)
